## Fiche de Constat d'Etat – Vestibule - Pièce N° 211

Edifice : Hotel de Bourrienne , 58 rue d'Hauteville 75010 Paris ..Pays : France

Maître d'ouvrage : .....AUDACIA... Maître d'œuvre : 2BDM – Christophe Bottineau - ACMH

## Fiche de Constat d'Etat – Séjour - Pièce N° 306

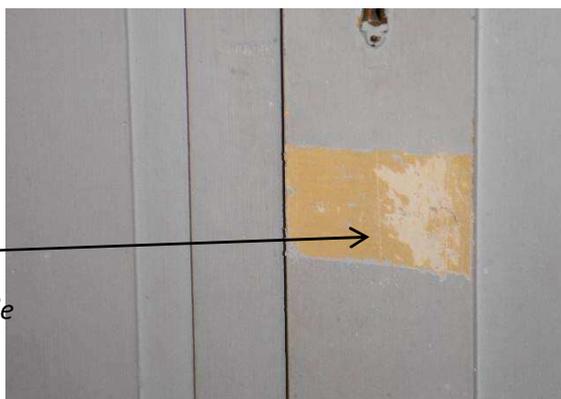
**Sondage sur portes de placard d'entrée**

**Sur le mur** : la stratigraphie observée est : 0 = plâtre ; 1 couche de préparation ; 2= décor à l'huile de faux appareillage ocre jaune ; 3= vernis ; 4= Couche picturale à l'huile couleur mastic ; 5 = couleur à l'huile de couleur rose de surface.

*Sondage sur placard  
mettant en évidence la présence  
sous-jacente de la couche picturale  
originale ocre jaune*

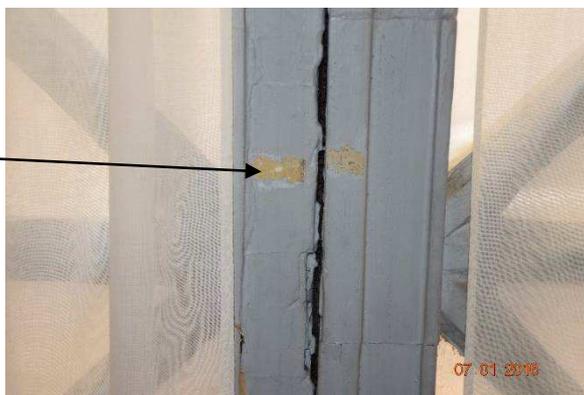
**Sondage sur huisserie de la porte extérieure**

**Sur les huisseries** la stratigraphie observée est: 0 = bois ; 1 couche de préparation ; 2= décor à l'huile de faux appareillage ocre jaune ; 3= vernis ; 4= décor à l'huile couleur mastic ; 5 = couleur à l'huile grise de surface.

*Couche picturale  
Originale ocre-jaune*

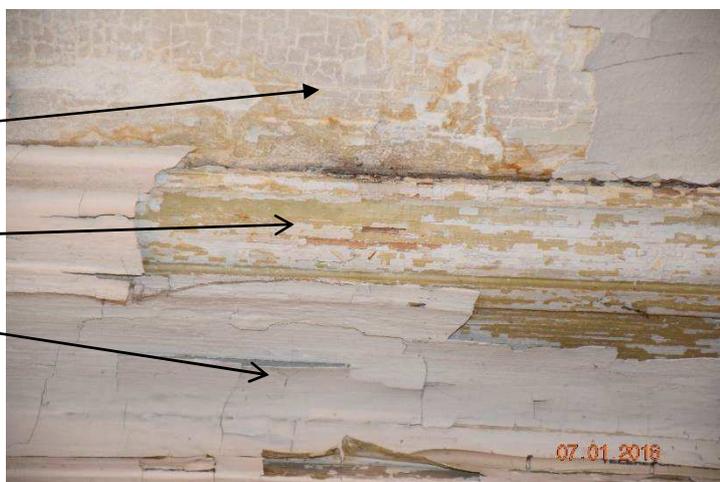
**Sondage sur plafond mettant en évidence la couche picturale originale à l'huile couleur gris perle sous les repeints écaillés**

**Sur le plafond** : les sondages ont pu mettre en évidence la présence d'une couche picturale originale à l'huile de couleur gris perle. la stratigraphie observée est: 0 = plâtre ; 1 couche de préparation ; 2= décor à l'huile gris perle ; 3= vernis ; 4= couleur à l'huile blanche de surface.

*Couche picturale  
Originale gris perle*

*Vernis de surface jauni*

*Ecaillage des repeints*

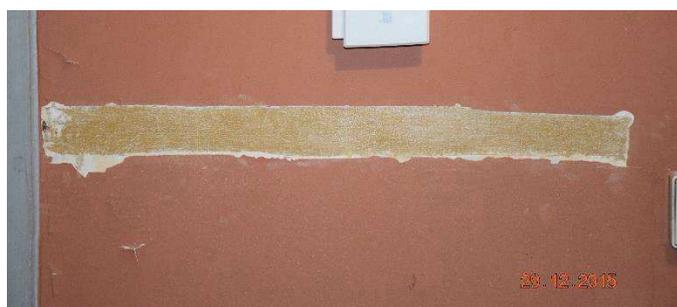
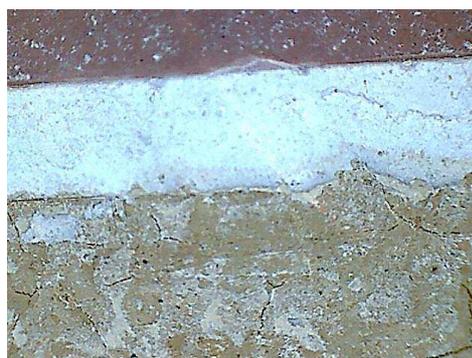
-Localisation : mur Est

-Photos du sondage mettant en évidence la couche picturale originale et la stratigraphie

0	Plâtre
1 (1 <sup>ère</sup> couche)	Couche de préparation
2 (2 <sup>ème</sup> couche)	Décor peint à l'huile de faux appareillage ocre-jaune
3 (3 <sup>ème</sup> couche)	vernis
4 (4 <sup>ème</sup> couche)	Couche picturale à l'huile couleur mastic
5 (5 <sup>ème</sup> couche)	Couche d'enduit de remise dans le plan
6 (6 <sup>ème</sup> couche)	Couche picturale rose de surface (Etat actuel)

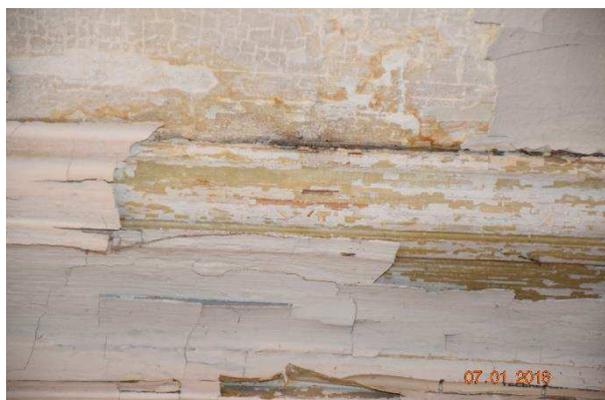
-Localisation Plafond – côté Ouest

-Photo du sondage mettant en évidence les couches picturales originales

0 (support)	Plâtre
1 (1 <sup>ère</sup> couche)	Primaire d'accroche blanc
2 (2 <sup>ème</sup> couche)	Gris perle
3 (3 <sup>ème</sup> couche)	Vernis
4 (4 <sup>ème</sup> couche)	Blanc = état actuel

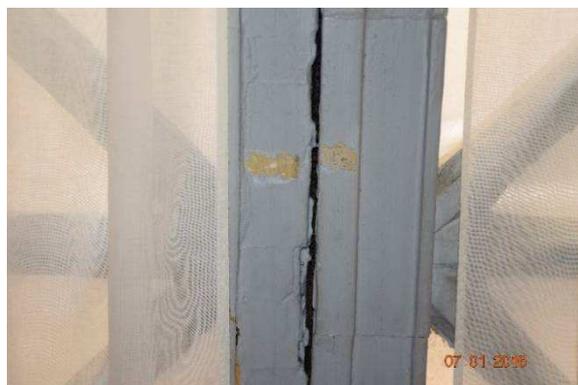
Sur huisseries

0 (support)	Bois
1 (1 <sup>ère</sup> couche)	Coche de préparation blanche
2 (2 <sup>ème</sup> couche)	Décor à l'huile de faux appareillage ocre-jaune
3 (3 <sup>ème</sup> couche)	Vernis
4 (4 <sup>ème</sup> couche)	Décor à l'huile couleur mastic
5 (5 <sup>ème</sup> couche)	Couleur à l'huile grise de surface (Etat actuel)

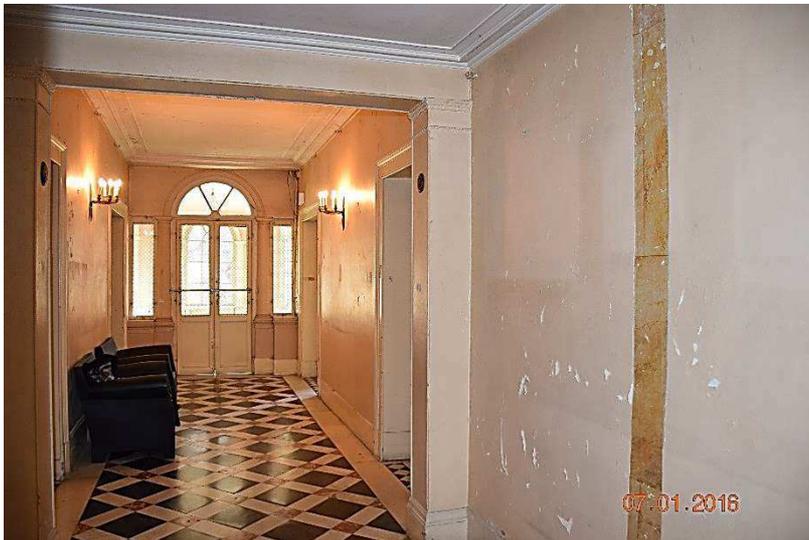
Vue d'ensemble du vestibule d'entrée –

Noter le sondage à droite mettant à jour la couche picturale originale de Grand appareil de marbre

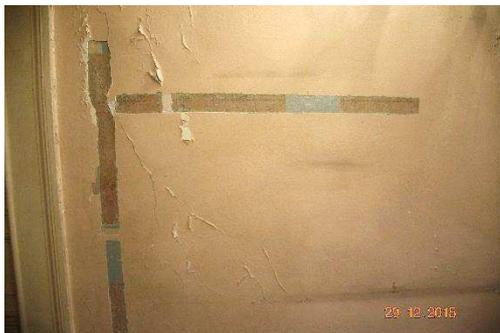
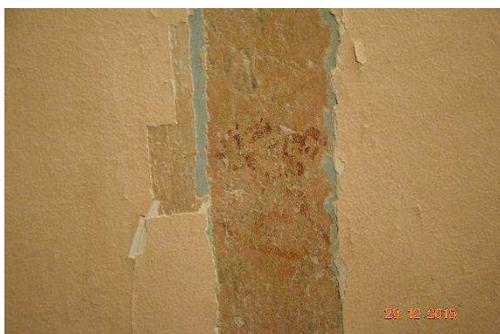
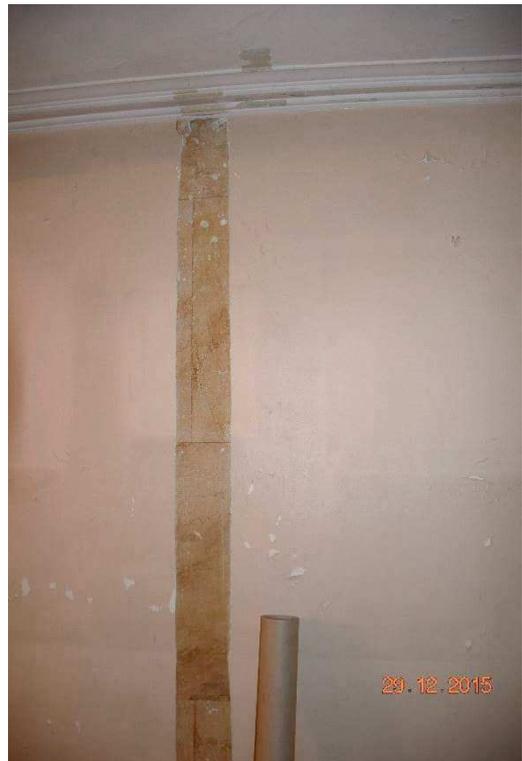
Des sondages ont été effectués sur les murs Sud, Est et Nord et ont permis de mettre en évidence l'omniprésence sous-jacente de la couche picturale originale et la continuité de ce décor de grand appareillage sur les deux parties du vestibule.

**Vues d'ensemble et de détail des sondages du vestibule mettant en évidence l'omniprésence, sous les couches picturales écaillées d'un décor peint historique original de faux marbres en grand appareil**

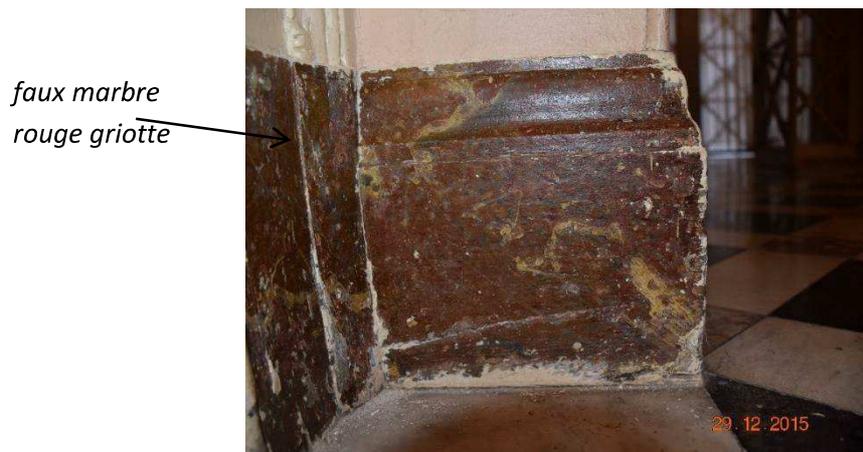
Les sondages effectués sur les plinthes de la première et de la deuxième partie du vestibule ont permis de mettre en évidence la présence de la couche picturale originale figurant un faux-marbre rouge « griotte ».

**Vestibule -Vue rapprochée du sondage de la plinthe**

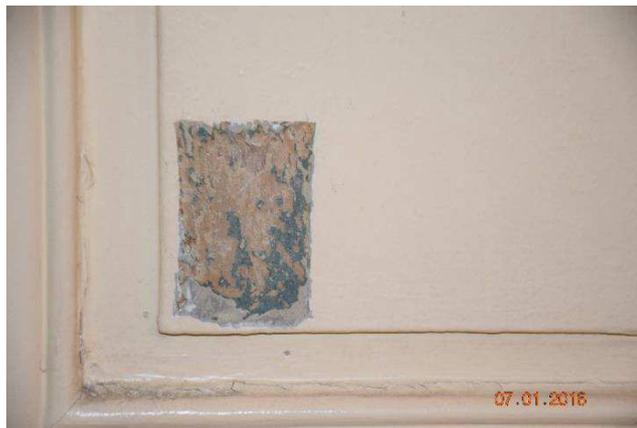
Les sondages effectués sur les portes ont mis en évidence la présence d'une couche picturale sous-jacente très usée de faux-bois acajou sur le modèle des portes mises à jour derrière tenture dans le petit salon.

**Vue rapprochée du sondage mettant en évidence la présence d'un décor de faux bois gratté et décapé avant repeints**

- 2) Mise à jour des couches picturales originales
- 3) Consolidation de la couche picturale
- 4) Restitution des décors peints de faux-bois acajou, en raccord avec les existants de la porte sous tenture du petit salon

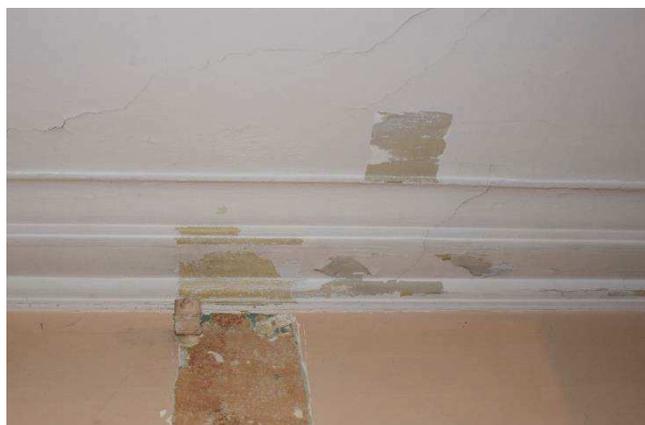
Les sondages effectués sur les moulures du plafond ont permis de mettre en évidence la présence couche picturale ocre jaune sur les moulures et d'une couleur gris perle sur le plafond

**Vue d'ensemble des sondages effectués sur le plafond**

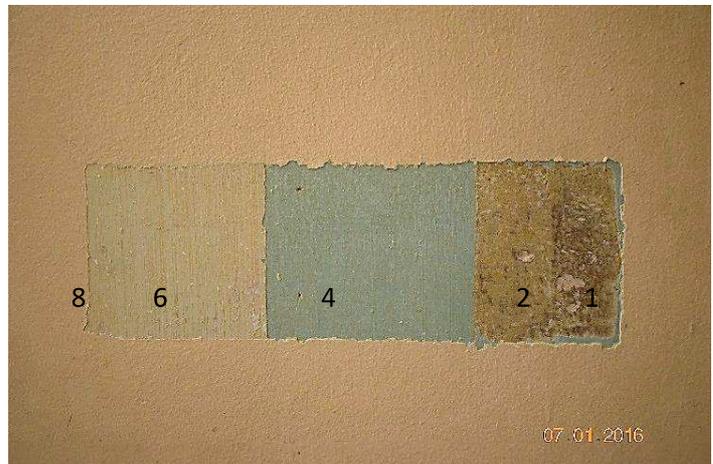
- 0 plâtre
- 1 Couche de préparation ocre
- 2 décor en trompe l'œil à l'huile vernis de dalles de marbres en grand appareil
- 3 couche de recouvrement blanche
- 4 Couche picturale vert-bleu claire
- 5 Couche d'enduit plus ou moins importante
- 6 Couche picturale « ton pierre »
- 7 Enduit maigre
- 8 Couche picturale de surface ocrée

Vestibule – Vue rapprochée d'un sondage stratigraphique sur mur

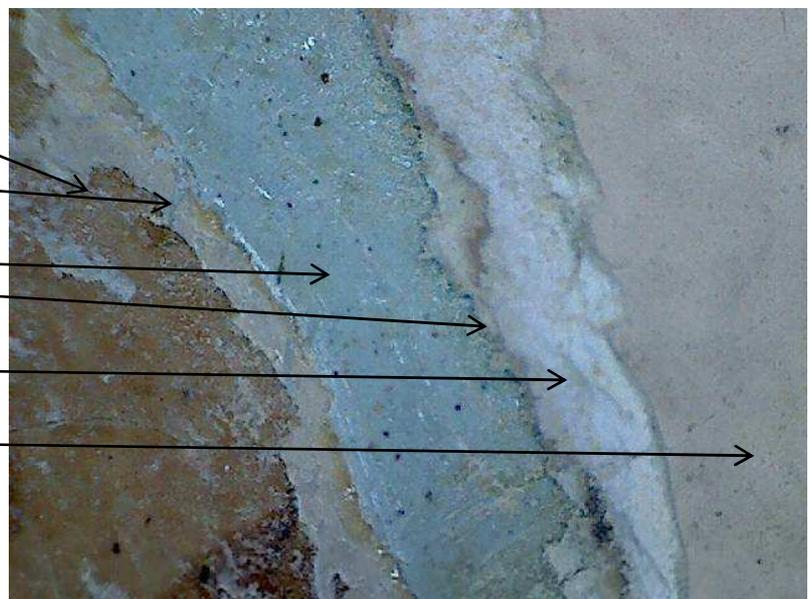
- 2 Décor original en trompe l'œil de dalles de marbres en grand appareil
- 3 Couche de recouvrement blanche
- 4 Couche picturale vert-bleu claire
- 6 Couche picturale « ton pierre »
- 7 Couche d'enduit plus ou moins importante
- 8 Couche picturale de surface

Vestibule - Vue microscope (X60)  
d'un sondage stratigraphique sur mur -  
Noter l'épaisseur des matières de surface

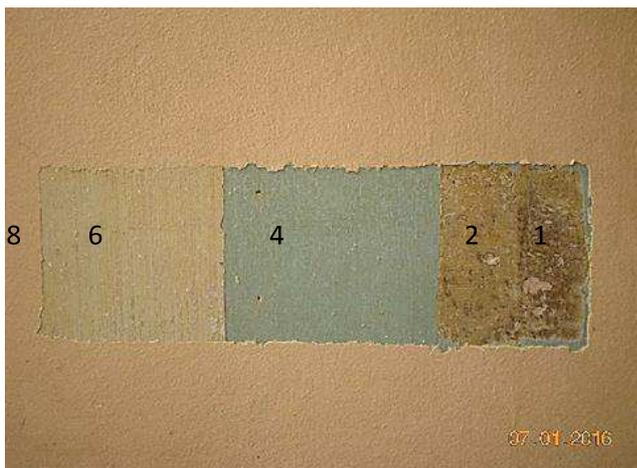
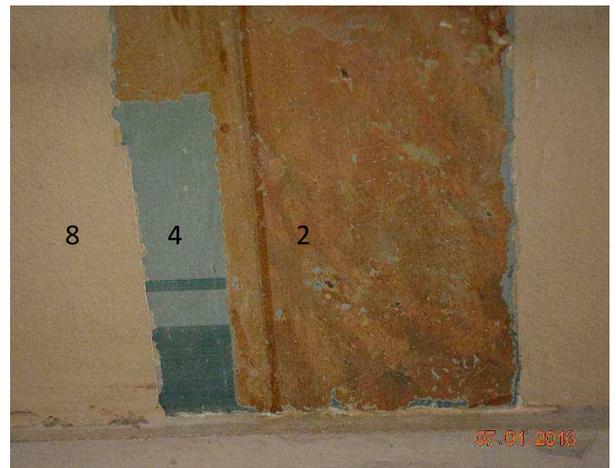
-Localisation : Vestibule mur Sud

-Photo du sondage mettant en évidence la stratigraphie

0	Maçonnerie
1 (1 <sup>ère</sup> couche)	Couche de préparation
2 (2 <sup>ème</sup> couche)	Décor peint à l'huile vernis de dalles de marbres en grand appareil, filet ocre rouge
3 (3 <sup>ème</sup> couche)	couche de recouvrement blanche
4 (4 <sup>ème</sup> couche)	Couche picturale à l'huile vert-bleu claire
5 (5 <sup>ème</sup> couche)	Couche d'enduit de remise dans le plan
6 (6 <sup>ème</sup> couche)	Couche picturale « ton pierre »
7 (7 <sup>ème</sup> couche)	Enduit maigre
8 (8 <sup>ème</sup> couche)	Couche picturale de surface ocrée

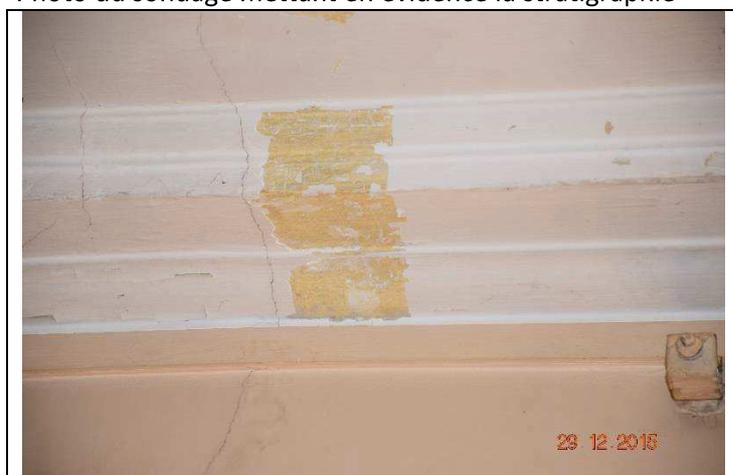
-Localisation Première partie du Vestibule côté Sud

0 (support)	Plâtre
1 (1ere couche)	Primaire d'accroche blanc
2 (2eme couche)	Ocre jaune
3 (3eme couche)	Blanc = état actuel

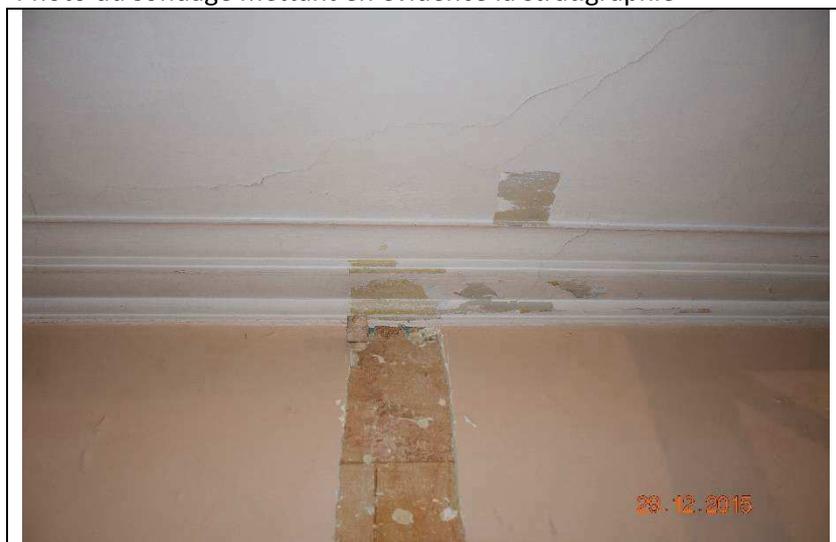
-Localisation Première partie du Vestibule côté Sud

0 (support)	Plâtre
1 (1ere couche)	Primaire d'accroche blanc
2 (2eme couche)	Gris perle
3 (3eme couche)	Blanc = état actuel

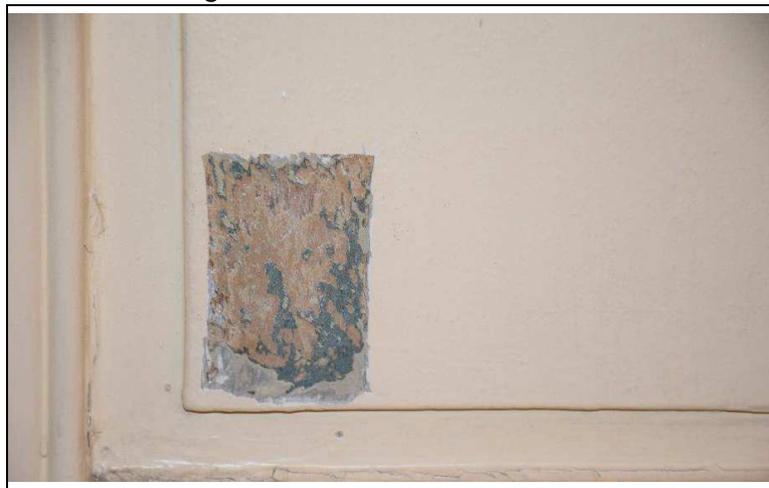
-Localisation Porte Sud

0 (support)	Bois
1 (1ere couche)	Primaire d'accroche blanc
2 (2eme couche)	Vert foncé
3 (3eme couche)	Faux bois Acajou
4 (4eme couche)	Teinte beige = état actuel

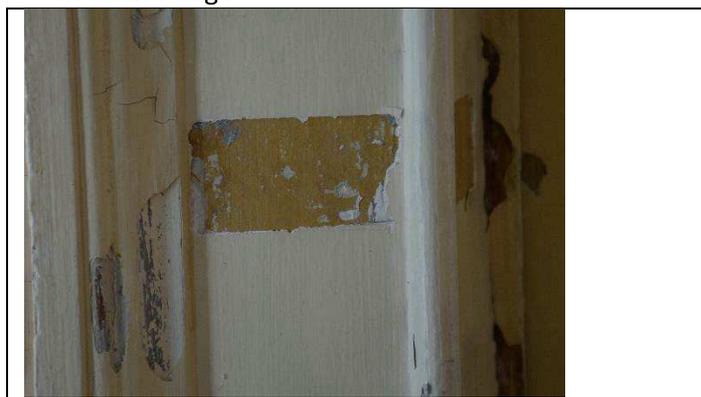
-Localisation Porte Sud

0 (support)	Bois
1 (1ère couche)	Primaire d'accroche blanc
2 (2 <sup>ème</sup> couche)	Vert foncé
3 (3 <sup>ème</sup> couche)	Faux bois Acajou
4 (4 <sup>ème</sup> couche)	Ocre jaune
5 (5 <sup>ème</sup> couche)	Teinte coquille d'œuf = état actuel

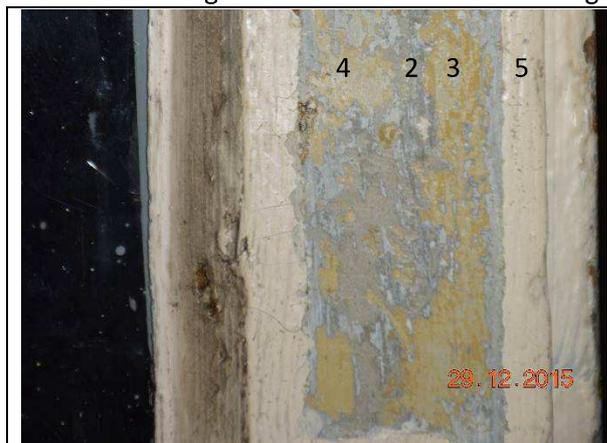
-Localisation Serlienne Côté Est

0 (support)	Bois
1 (1ere couche)	Primaire d'accroche blanc
2 (2eme couche)	Gris perle
3 (3 <sup>ème</sup> couche)	Vernis jauni
4 (4 <sup>ème</sup> couche)	Vert très clair à l'huile
5 (5 <sup>ème</sup> couche)	Couche picturale de surface : coquille d'œuf à l'huile

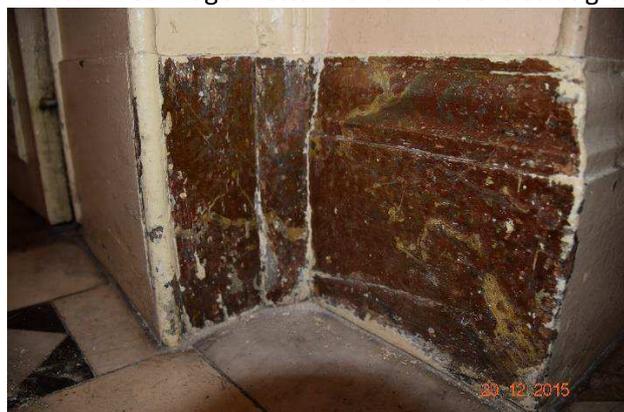
0 (support)	Bois
1 (1ere couche)	Primaire d'accroche blanc
2 (2eme couche)	Décor peint de Fausse pierre teinte ocre
3 (3eme couche)	Décor peint de Faux marbre rouge - griotte
4 (4eme couche)	Couche picturale de surface – coquille d'œuf = état actuel

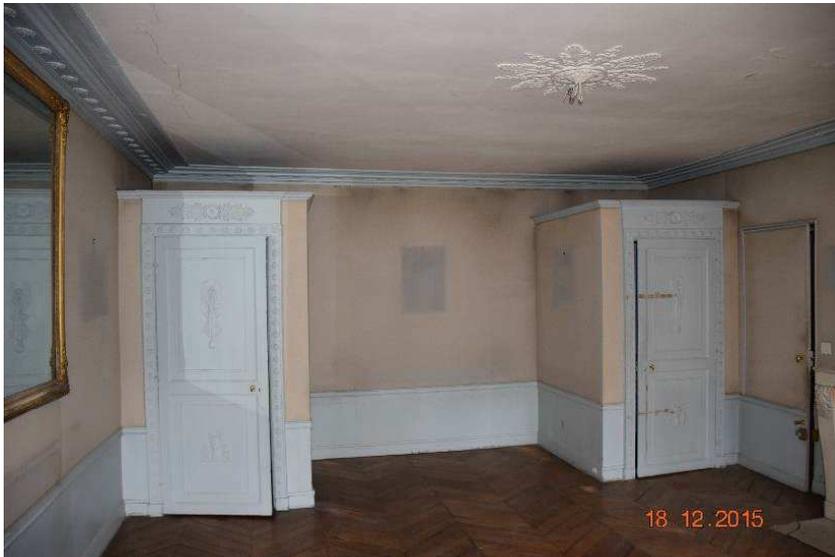
Vue d'ensemble de la chambre et de l'alcôve

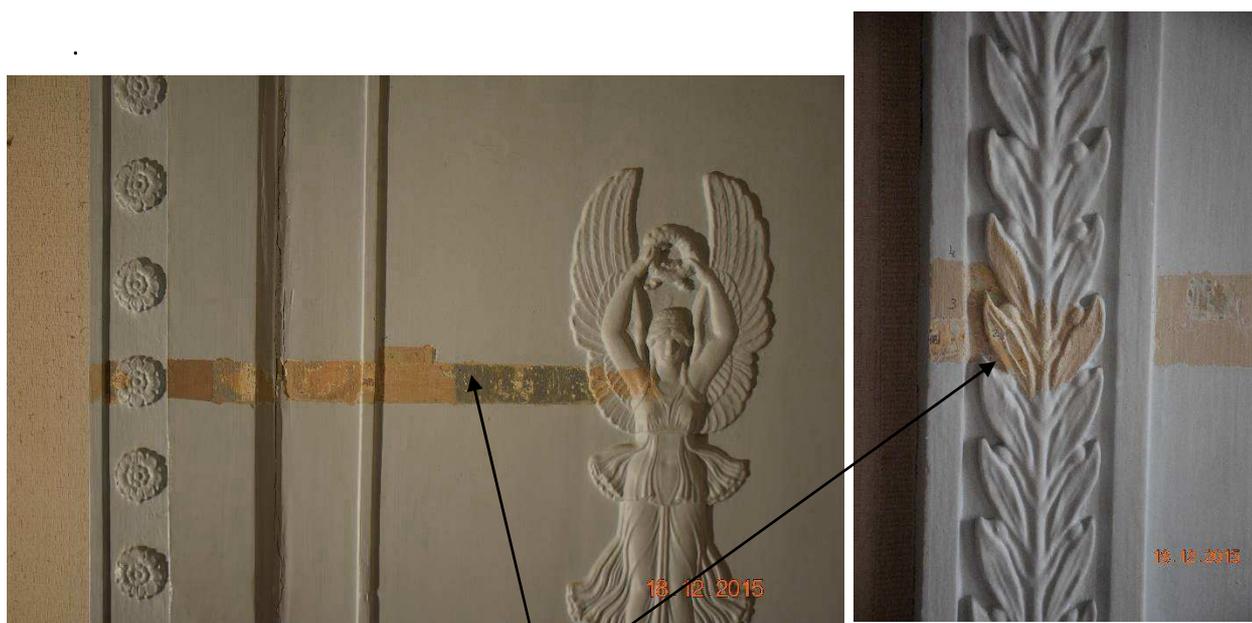
Des sondages et essais de mise à jour des couches picturales originales ont été effectués sur les décors en reliefs des portes, placards, fenêtre, plafond, ils ont permis de mettre en évidence d'une part la finesse des décors retrouvés et d'autre part la composition des couches picturales originales ornant ces décors.

Sondage couche picturale originale

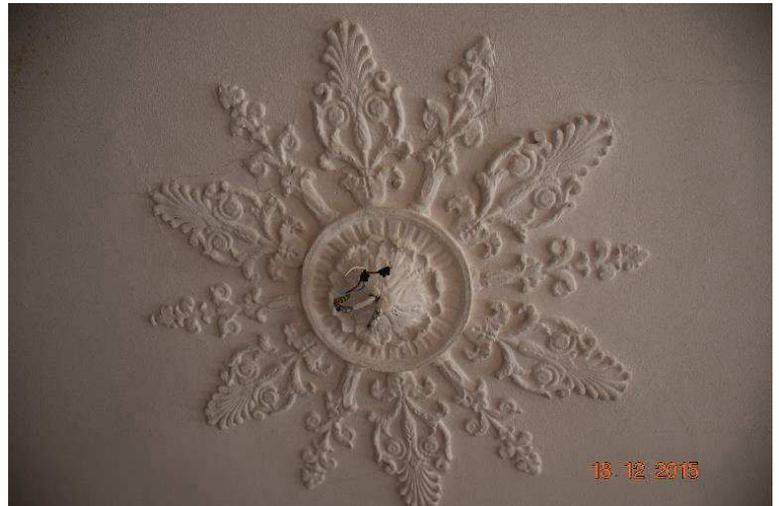
La stratigraphie observée sur les motifs en relief du plafond est : 0 = plâtre; 1 blanc ocré ; 2 blanc de surface (épaisseur importante)

**Vue d'ensemble de la rosace à palmettes du plafond**

**Plafond - rosace :** 1) Dépoussiérage délicat

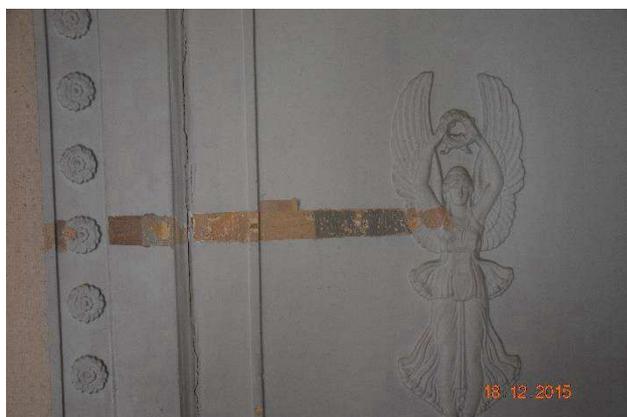
-Localisation : Porte cabinet

0	Maçonnerie et plâtre
1 (1 <sup>ère</sup> couche)	Couche de préparation maigre
2 (2 <sup>ème</sup> couche)	Sur les victoires : terra-cotta Sur les fonds des tables : vert Bandeau d'encadrement : terra cotta Montants : vert pâle
3 (3 <sup>ème</sup> couche)	Couleur à l'huile rose
4 (4 <sup>ème</sup> couche)	Couleur à l'huile mastic
5 (5 <sup>ème</sup> couche)	Couche picturale glycérophtalique bleu ciel de surface

- 2) Mise à jour des couches picturales originales sur décors sculptés, portes et lambris
- 3) Allègement de vernis
- 4) Consolidation
- 5) restauration picturale des décors.

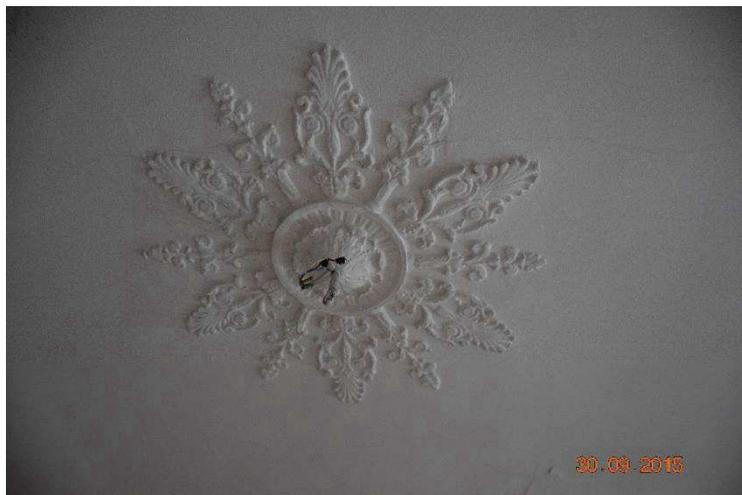
- Localisation milieu de pièce
- Photos des sondages

0	Plâtre
1 (1 <sup>ère</sup> couche)	Couche de préparation maigre
2 (2 <sup>ème</sup> couche)	Couche picturale blanc ocrée
3 (3 <sup>ème</sup> couche)	Blanc de surface

- 2) Mise à jour des couches picturales originales sur décors
- 3) Consolidation
- 4) Refixation de la couche picturale
- 5) Masticage
- 6) restauration picturale des décors
