RAPPORT DE MISSION DE REPERAGE DES MATERIAUX ET PRODUITS CONTENANT DE L'AMIANTE - AVANT REALISATION DE TRAVAUX ULTERIEURS

Nature du bâtiment : Hôtel particulier	Adresse : HOTEL BOURIENNE 58 rue D'HAUTEVILLE 75010 PARIS - 10EME
Référence Cadastre : AS n°92	
Date du Permis de Construire : Non Communiquée	
	Propriété de: AUDACIA 58 rue d'Hauteville 75010 PARIS - 10EME

Rapport N° : AUDACIA 3735 20.11.15 A Le repérage a été réalisé le : 20/11/2015 Par : Alexandre MEILICHZON N° certificat de qualification : CPDI2044 Date d'obtention : 05/10/2012 Le présent rapport est établi par une personne dont les compétences sont certifiées par : I.Cert	Date d'émission du rapport : 10/11/2013 Accompagnateur : L'agent immobilier Laboratoire d'Analyses : PROTEC Adresse laboratoire : 10 rue de la Prairie 91140 Villebon sur Yvette Numéro d'accréditation : 1-0918 Organisme d'assurance professionnelle : ALLIANZ Adresse assurance : N° de contrat d'assurance : 086612878 Date de validité : 01/11/2016
Date de commande : 22/10/2013

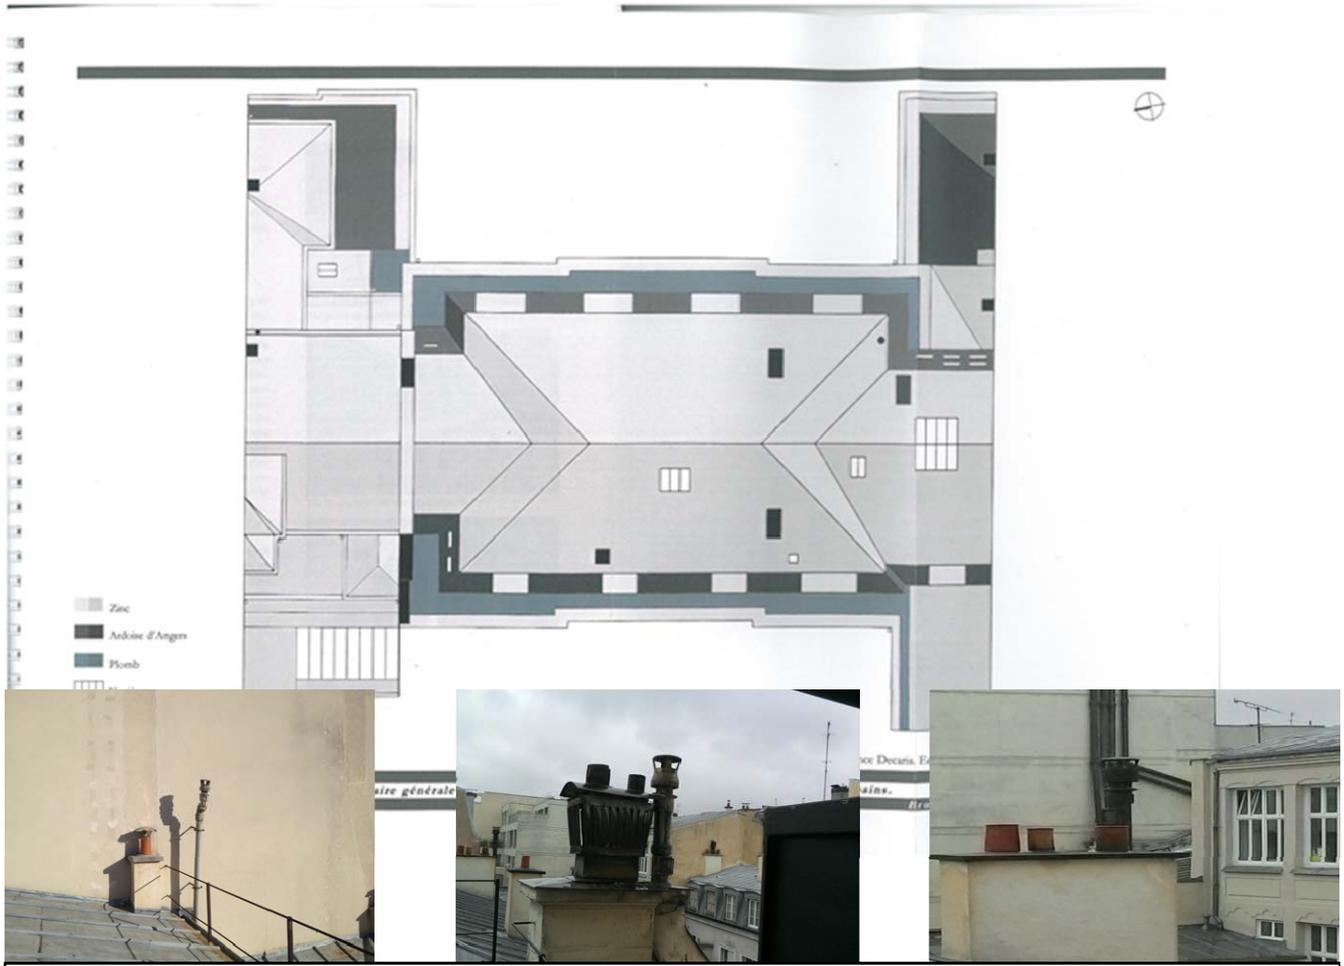
PLANCHE DE REPERAGE USUEL				Adresse de l'immeuble :	HOTEL BOURIENNE 58 rue D'HAUTEVILLE 75010 PARIS - 10EME
N° dossier :	AUDACIA 3735 20.11.15				
N° planche :	5/5	Version :	0	Type :	Croquis
Origine du plan :	Cabinet de diagnostics			Bâtiment – Niveau :	bourrienne toiture

Conduits
Amiante ciment
