PRO 75 - PARIS 10e arrondissement
Restauration et aménagement

HÔTEL DE BOURRIENNE

ETAT PROJETE
LOT 15 - RESTAURATION DE DÉCOR PEINT
Élévations Intérieures de l'escalier nord 204

PARIS 10ème - HOTEL DE BOURRIENNE
 RESTAURATION DES SALLES PATRIMONIALES - AVP

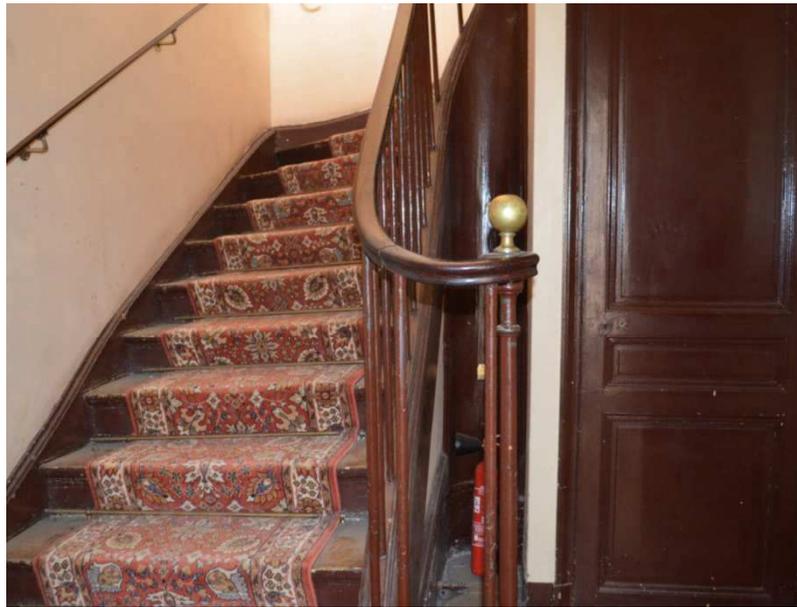
ESCALIER 2 (n°204)

ESPACE	ETAT EXISTANT	PRECONISATIONS
Sol	Palier de départ : Dalles de pierre et cabochon de marbre noir. Plusieurs dalles sont cassées. Palier d'arrivée 1 ^{er} étage : Dalles de pierres marbrières blanches à cabochon gris-bleu. Ensemble assez récent en bon état. Présence d'une grande trappe au R+1.	Palier de départ et palier d'arrivée 1 ^{er} étage : Remplacer les dalles cassées, réviser tous les joints, nettoyage (compris complément de dalles à l'emplacement de l'ascenseur démoli au R+1)
Murs	Finition des murs : plâtre, couvert d'une peinture blanche-ocre jaune très écaillée, recouvrant des teintes plus anciennes. Présence de plomb.	Révision du support plâtre. Dégagement du décor de faux appareil pierre sur soubassement faux marbre gris vert et réintégrations.
Marches, plinthes et limon	MARCHES : 2 premières marches en pierre et le reste en bois de chêne. De nombreuses fentes et reprises. Fort encrassement. PLINTHES ET LIMON : Peinture unie, écaillée et plombée, teintes anciennes sous-jacente.	MARCHES : Révision générale, remplacement par quelques flipots des éléments dégradé, mise en cire. Purge des couches de peinture abimées et mise en peinture des contremarches en rouge. PLINTHES ET LIMON : Révision générale, grattage des couches de peinture écaillée et mise en peinture en teinte ocre jaune.

Plafonds	Plafond peint en blanc. Quelques fissures, fentes et	Préparation des supports et mise en peinture (teinte blanc cassé).

écaillage de la peinture. Présence de plomb.	
Corniche	Corniche en plâtre peinte en blanc en bon état.	Préparation des supports et mise en peinture (teinte blanc cassé).
Menuiseries bois	Baie en croisillons bois (4 vantaux). Baie fixe en croisillons bois (3 parties) le long du second escalier. (Cette baie aujourd'hui pleine aux ¾ était entièrement vitrée auparavant). Une petite porte-fenêtre à croisillons bois et métal. Une porte à un ouvrant. Peinture unie et plombée.	Restauration des menuiseries extérieures, pose de verres isolants. Rétablissement des vitrages sur la baie à croisillons intérieure. Mise en peinture ocre à l'intérieur et vert bronze à l'extérieur. Révision et mise en peinture de la porte.
Serrurerie	Baie en croisillons bois (4 vantaux) : une crémone peinte. Petite porte-fenêtre à croisillons : une crémone peinte. Porte : une serrure et une poignée modernes. Garde-corps à simple barreaudage en métal peint avec main courante en bois. Mains courantes rapportées en métal.	Révision, nettoyage/décapage et mise en peinture du barreaudage. Nettoyage et traitement de finition sur la main courante en bois. Nettoyage, restauration et mise en peinture de la crémone. Remplacement de la serrure + poignée modernes. Suppression des mains courantes modernes.

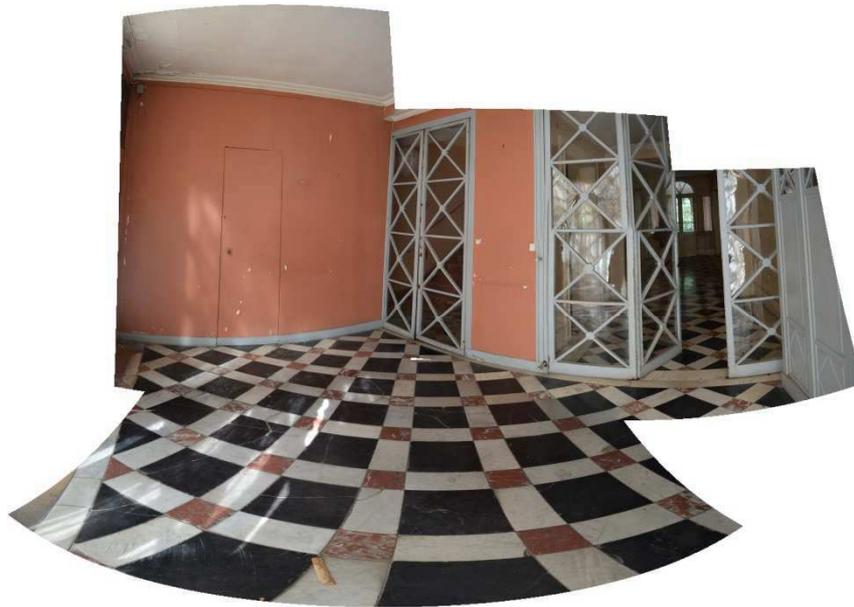
HALL D'ENTREE (n°206)

ESPACE	ETAT EXISTANT	PRECONISATIONS
Sol	Dallage de pierres marbrière, casses ponctuelles et affaissement.	Remplacer les dalles cassées, réviser tous les joints, cire, lustrage. (complément de dalles à l'emplacement de l'ascenseur démolé)
Murs	Peinture unie, écaillée et plombée, décor sous-jacent.	Dégagement du décor de faux appareil pierre et réintégrations.
Plinthes	Peinture unie, écaillée et plombée, décor sous-jacent.	Dégagement du décor de faux marbre rouge et réintégrations - intégration des prises électriques.
Plafonds	Peinture unie, écaillée et plombée, décor sous-jacent.	Dégagement et réintégrations des corniches ocre jaune et réfection de la peinture gris perle du plafond.
Portes	Croisillons bois.	Restauration des menuiseries dito existant, restitution de la travée vitrée nord, pose de verres isolants antieffraction (côté cour), peinture ocre jaune à l'intérieur et vert bronze à l'extérieur. Dépose des portes à croisillons entre l'entrée et le vestibule, vérification, repose côté escalier.

Serrurerie	Élément ancien sur porte extérieure. Éléments disparates et modernes sur portes intérieures.	Nettoyage et révision des éléments anciens et restitution d'ouvrages en accord avec le style du vestibule. Intégration sureté.
Eclairage	Néant	Réalisation et pose de trois appliques à 5 feux (dito vestibule). Réalisation et pose de deux torchères en façade du vestibule côté cour.

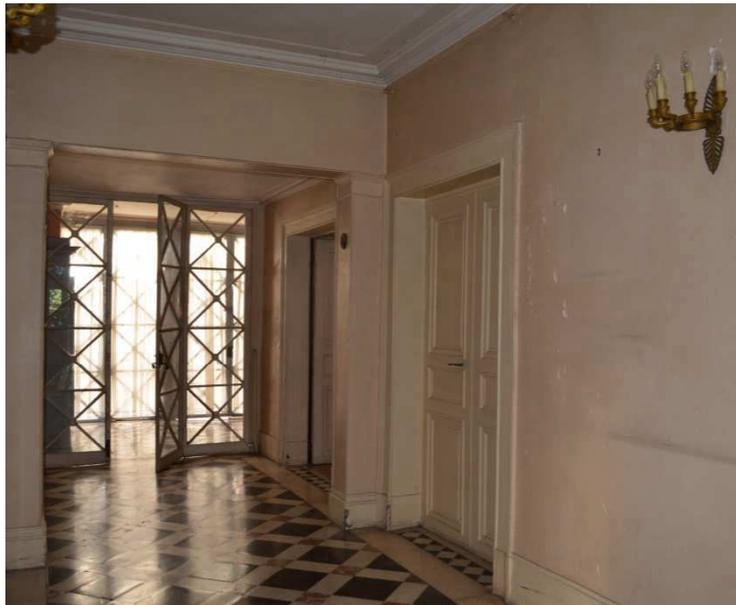
VESTIBULE (n°211)

ESPACE	ETAT EXISTANT	PRECONISATIONS
Sol	Dallage de pierres marbrière en bon état.	Remplacer les dalles cassées, réviser tous les joints, cire, lustrage
Murs	Peinture unie, écaillée et plombée, décor sous-jacent.	Dégagement du décor de faux appareil pierre et réintégrations.
Plinthes	Peinture unie, écaillée et plombée, décor sous-jacent.	Dégagement du décor de faux marbre rouge Griotte et réintégrations - intégration des prises électriques (prise à clapet peintes en faux marbre)
Plafonds	Peinture unie, écaillée et plombée, décor sous-jacent.	Dégagement et réintégrations des corniches ocre jaune et réfection de la peinture gris perle du plafond.
Portes	Portes et fausses portes pleines anciennes, serlienne, peinture unie et plombée, décor sous-jacent.	Dégagement du décor vert, réintégration, remise en jeu (chambranle compris).
Serrurerie	Serrurerie ancienne en bronze doré sur les portes.	Nettoyage et révision des éléments anciens.

Eclairage	2 appliques à 4 feux existantes.	Nettoyage/restauration, redore, repose et ré-électrification des deux appliques ainsi que des deux appliques identiques actuellement en place dans la chambre. Réalisation et pose d'une applique dito existante en complément.
Equipements techniques	Canalisations et réseaux électriques apparents.	Dépose/intégration des canalisations, réseaux et appareillages électriques apparents. Alimentation & raccordement des appliques.

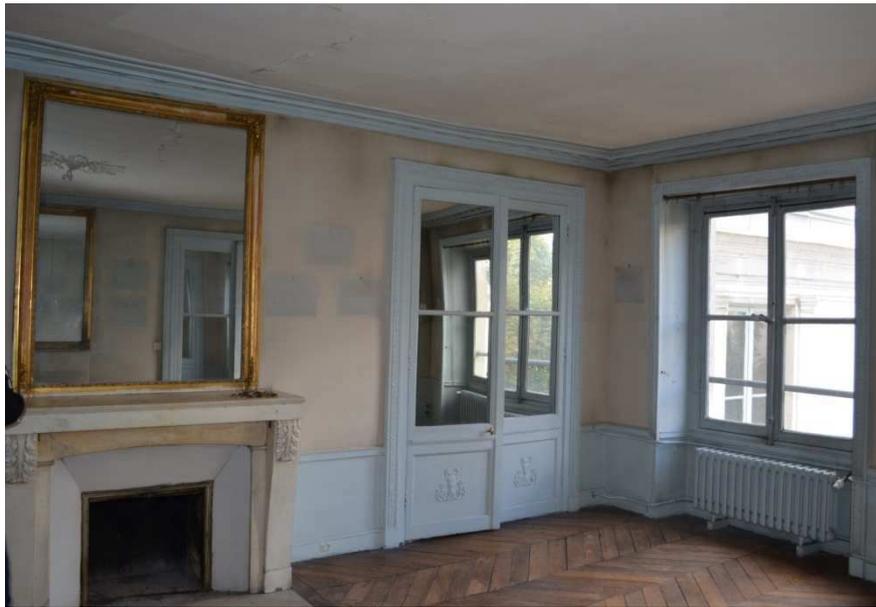
SEJOUR (Ancienne chambre) (n°306)

ESPACE	ETAT EXISTANT	PRECONISATIONS
Sol	Parquet à point de Hongrie en assez bon état. Quelques écarts importants entre lames, fort encrassement.	Dépose/repose totale pour consolidation des solives, révision générale, remplacement des éléments abimés, mise en cire.
Murs	Une partie basse comprise entre la plinthe et la cimaise (en bois) est bois peint sans moulures et sans panneaux. Au-dessus, entre la cimaise et la corniche (en plâtre) une tenture recouvre le mur. La peinture présente quelques écaillages et recouvre des teintes plus anciennes.	Vérification et reprises des éléments en bois, reprises des supports en plâtre. Dépose des 2 rangements formant l'alcôve, conservation des portes et chambranles pour réemploi. Sur les lambris, dégagement du décor vert du XIXe siècle et réintégration. Pose d'une tenture sur les murs
Plinthes	Peinture unie légèrement abimée. Teintes anciennes sous-jacente.	Dégagement du décor d'origine et réintégration de la teinte vert foncé - intégration des prises électriques

Plafonds	Plafond et rosace centrale peints en blanc présentant quelques fissures, fentes et écaillage de la peinture. Présence de plomb.	Préparation des supports, reprise des fissures et mise en peinture. (compris rosace)
Corniche	Corniche en plâtre peinte en blanc ponctuellement abimée (fentes, fissures et casses) au bord de la nappe de plafond.	Préparation des supports, reprise des fissures, dégagement du décor d'origine et réintégration de la teinte ocre rose. Ventilos convecteurs dans un meuble sous les

fenêtres.
Menuiseries bois	<p>Deux portes à simple ouvrant (alcôve) avec chambranle, imposte et panneaux ornés. Une porte sous tenture menant au vestibule et une seconde ouvrant sur le bureau.</p> <p>Deux portes à doubles vantaux ornées de glaces. Les 2 sont condamnées. Chambranle sculpté de feuilles d'olivier.</p> <p>Deux croisées sur allège en plâtre.</p> <p>Peinture unie en assez bon état. Présence de plomb sur les croisées.</p>	<p>Révision, remise en jeu et mise en peinture des portes et chambranles. Dépose des glaces et remplacement par panneaux.</p> <p>Vérification, reprises nécessaires, pose de vitrages isolant sur les 2 croisées.</p>
Serrurerie	<p>Serrurerie relativement moderne sur les portes.</p> <p>Espagnolettes peintes.</p>	<p>Révision, nettoyage/décapage et mise en peinture des espagnolettes. Remplacement des serrures + poignées modernes.</p>
Glaces	<p>Glaces des portes : modernes en bon état.</p> <p>Trumeau de glace de cheminée en bois doré. Dorure très usée et sculpture en désaccord stylistique. Un même trumeau prend place sur le mur d'en face. Il s'agit de réemploi. Les glaces sont en bon état.</p>	<p>Dépose des glaces des portes.</p> <p>Dépose des deux glaces et création d'un nouveau trumeau de glace (cheminée) compris réalisation de la bordure.</p>

Cheminée	<p>Cheminée en marbre beige. Certains joints sont grossiers.</p> <p>Dalle foyère en marbre et tommettes disloquées. Un rétréci nuit à la présentation.</p>	<p>Suppression du rétréci et réfection d'unâtre.</p> <p>Remplacement de la dalle foyère.</p> <p>Dépose repose de la tablette pour reprise des joints, nettoyage, lustrage.</p>
Eclairage	Rien	Pose d'un lustre.
Equipements techniques	<p>Canalisations et réseaux électriques apparents.</p>	<p>Dépose/intégration des canalisations, réseaux et appareillages électriques apparents.</p> <p>Alimentation & raccordement.</p>

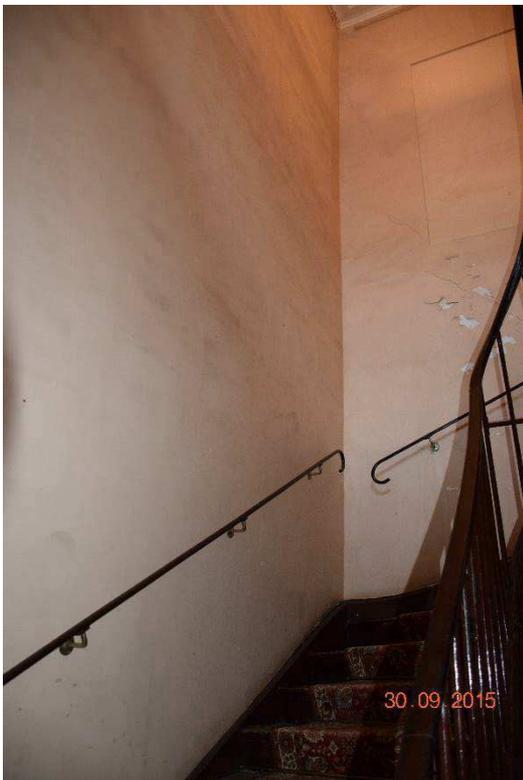
Vue d'ensemble de l'escalier

Etat du support mur : Bon état général.

Etat du support plafond : présente Quelques altérations mécaniques, fentes.

Etat de la couche picturale de surface : quelques écailles

Etat : larges écailles

Mécanique les chocs thermiques et hygrométriques ont généré des mouvements des supports entraînant une fragilisation de la couche picturale

Peinture des surfaces: Altérée par un écaillage actif provoqué par les chocs thermiques et hygrométriques accentué par l'assèchement actuel du bâtiment mis en chauffe, qui génère de façon active des décollements de la couche picturale.

Murs : 1) Dépoussiérage

2) Mise à jour des couches picturales originales

4) Consolidation de la couche picturale

5) Consolidation du support :

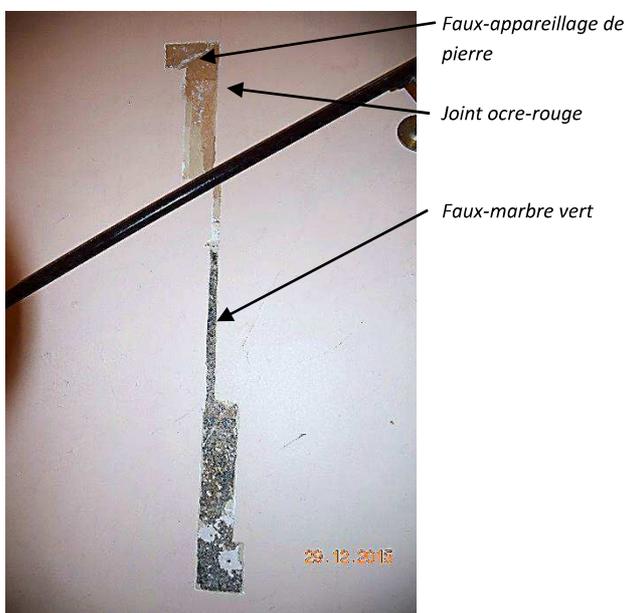
sondage mur sud - deuxième partie de l'escalier

Sur le mur : la stratigraphie observée est : 0 = plâtre ; 1 couche de préparation ; 2= décor de faux appareillage ; 3= couleur à l'huile unie terre de sienne ; 4= couleur à l'huile unie ton pierre ; 5= enduit intermédiaire ; 6= couche picturale de surface glycérophtalique blanc ocré.

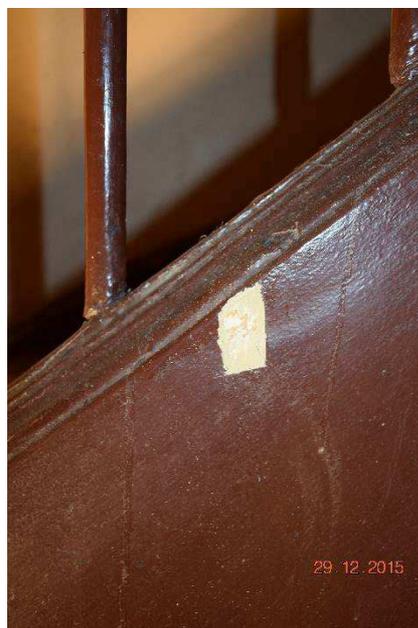
Sondage limon

Sur le limon : la stratigraphie observée est : 0= bois ; 1 = couche de préparation au plâtre ; 2= décor ocré ; 3= couleur à l'huile ton pierre ; 4= couche picturale de surface en deux passes fond ocre-rouge et garance, 5= glacis terre de sienne brûlée au vernis brillant.

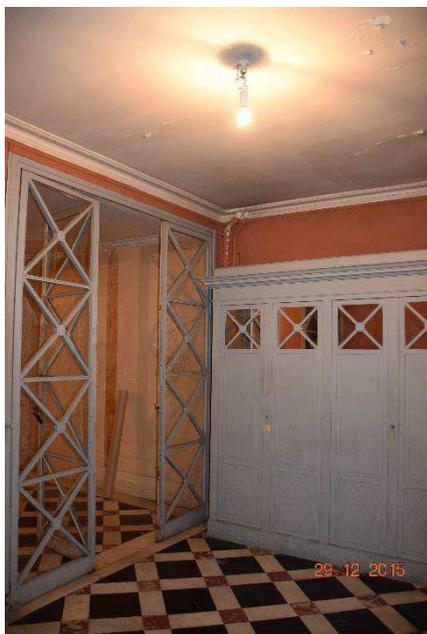
Vue d'ensemble de l'Entrée

Etat du support bois : bon sur les huisseries intérieures, médiocre sur les baies vitrées

Etat de la couche picturale de surface : écaillée

Observation : couche picturale de surface épaisse et écaillée composée par d'importants repeints pathogènes fragilisant les couches picturales originales des décors historiques et entraînant la nécessité d'enlèvement de toutes ces matières de recouvrement pour des raisons sanitaires, esthétiques et historiques.

Mécanique Déformations des bois Infiltration ancienne

Feuil soulèvement Ecaillage perte de matière sur plafond

couche picturale originale occultée sur mur

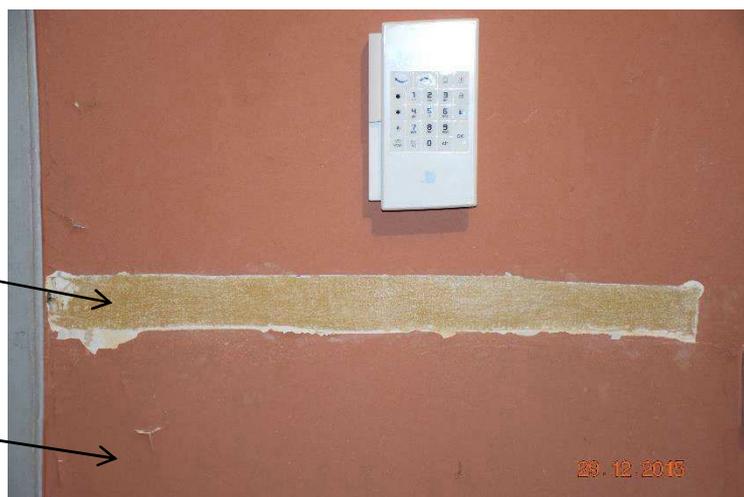
Ecaillage

Sondage sur mur Est , mettant en évidence la couche picturale originale ocre jaune de faux appareillage de pierre

6 Couche picturale rose de surface écaillée

5 Couche d'intervention épaisse au plâtre

4 Couche picturale couleur mastic

2+3 Couche picturale originale ocre jaune de Faux appareillage + vernis
