PRO 75 - PARIS 10e arrondissement
Restauration et aménagement

HÔTEL DE BOURRIENNE
ETAT PROJETE
LOT 10 - RESTAURATION DE MENUISERIES
Repérage des types à remplacer - façades sur jardin

MCF : BDM Architecture & Patrimoine - Christophe BOTTINÉAU - Architecte en chef des monuments historiques

ETAT ACTUEL / PROJETE
LOT 10 - RESTAURATION DE MENUISERIES
Type de menuiseries 2

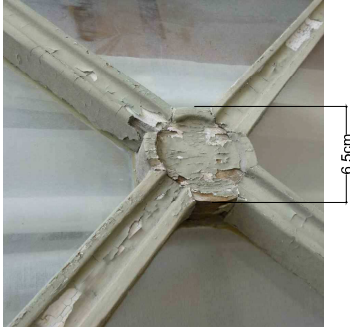
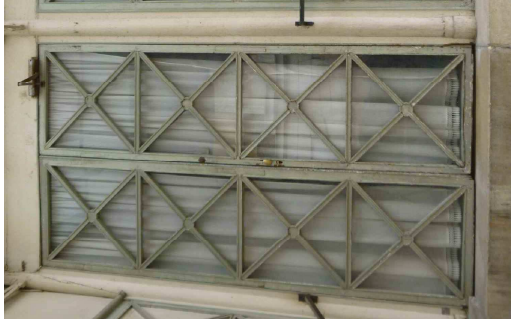
MENUISERIES DE TYPE 1 Cour : 001-002-003-101-103-110

- dépote/repose des ouvrants
- décapage (présence de plomb)
- restauration en atelier
- adaptation pour pose d'un vitrage d'épaisseur 8,5 mm
- repose et mise en jeu
- (-inversion du sens d'ouverture de la porte-fenêtre n°002 côté cour)

Côté extérieur

Côté intérieur

Détail 1 : Petit bois - coupe - 1/5e

Détail 2 : coupe - 1/5e

* Elargissement de la feuillure pour la porte fenêtre 002 côté cour

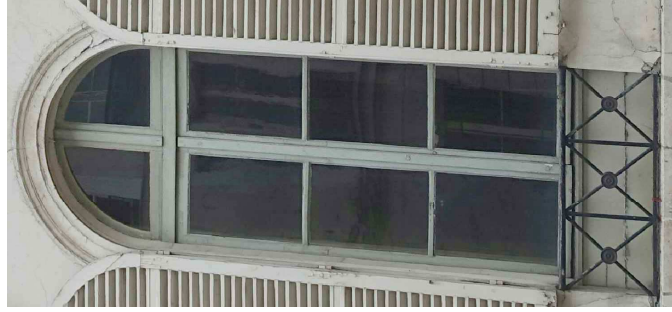
MENUISERIES DE TYPE 2

Fermeture par espagnolette ancienne en fer

Cour : 004-005-006-007-008-010
Jardin : 007-008-009

- dépouze/repose des ouvrants
- décapage (présence de plomb)
- restauration en atelier
- adaptation pour pose d'un vitrage d'épaisseur 8,5 mm
- repose et mise en jeu

* Elargissement de la feuillure

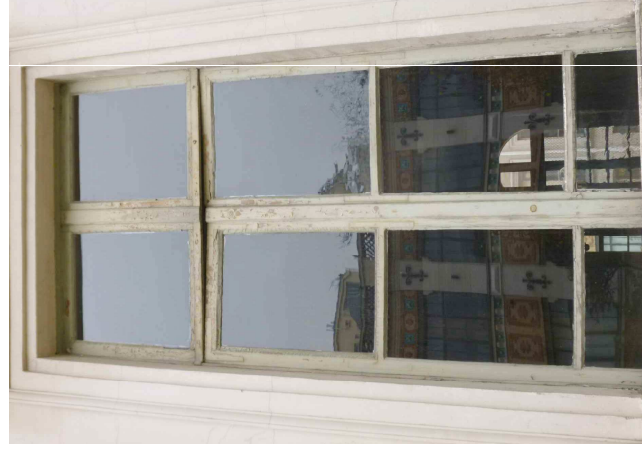
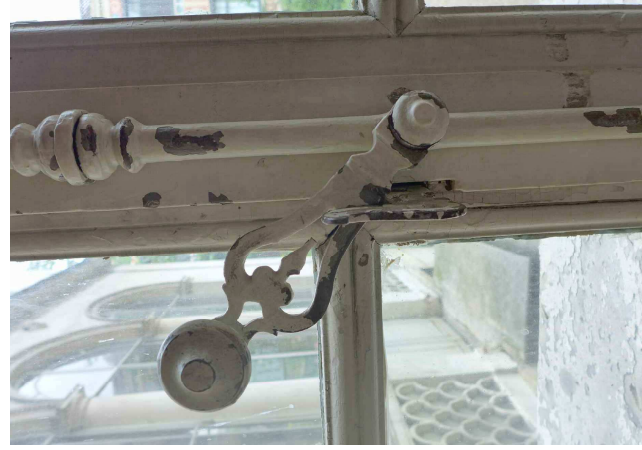
MENUISERIES DE TYPE 3 Jardin : 005-006-010-011

Fermeture par espagnolette ancienne en fer

- dépouze/repose des ouvrants
- décapage (présence de plomb)
- restauration en atelier
- adaptation pour pose d'un vitrage d'épaisseur 8,5 mm
- repose et mise en jeu

* Elargissement de la feuillure

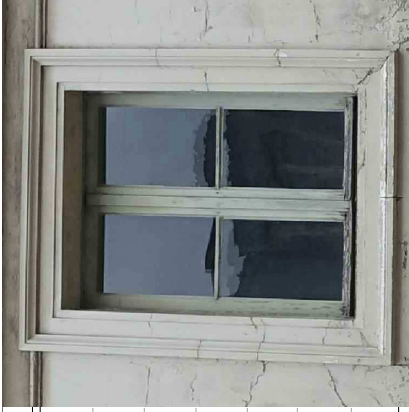
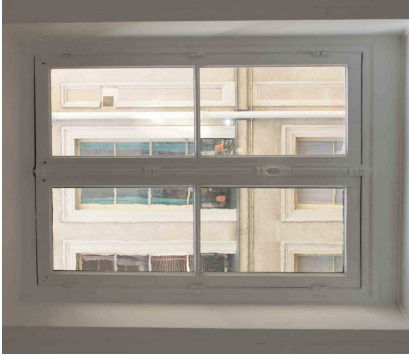
Type 4a

Ouvrant sur 1 fenêtre seulement à déposer

Fermeture par crémonne

- dépote/repose des ouvrants
- décapage (présence de plomb)
- remplacement du vitrage par verre étre simple de 3mm d'épaisseur
- repose et mise en jeu

Cour : 104-105-106-107-108

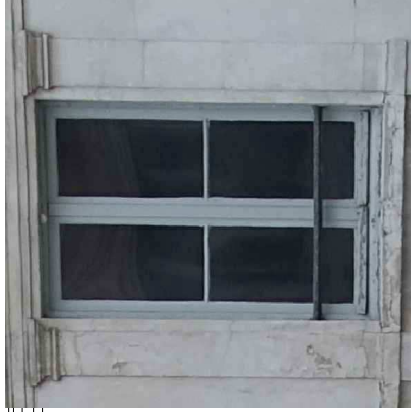
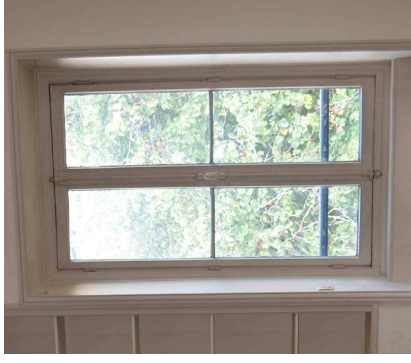
Type 4b

Fermeture par crémonne

- dépote/repose des ouvrants
- décapage (présence de plomb)
- restauration en atelier
- adaptation pour pose d'un vitrage d'épaisseur 10 mm
- fabrication et pose collée de petits bois
- repose et mise en jeu

Détail 1 : Petit bois collés type 4b - coupe - 1/5e

Jardin : 101-112-114-115

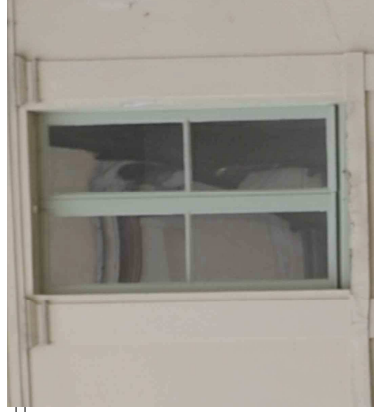
- dépote/repose des ouvrants
- décapage (présence de plomb)
- révision
- adaptation pour pose d'un vitrage d'épaisseur 10 mm
- repose et mise en jeu

Jardin : 102-104

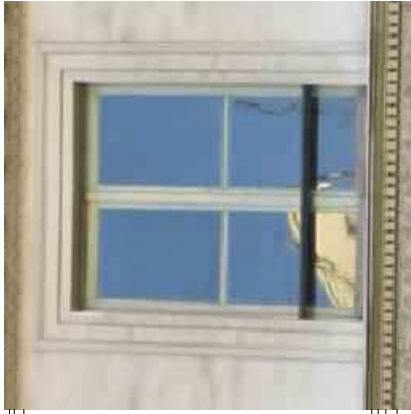
Type 4d

- dépouille/repose des ouvrants
- dépouille (présence de plomb)
- restauration en atelier
- adaptation pour pose d'un vitrage d'épaisseur 10 mm
- repose et mise en jeu

Détail 1 : Petit bois type 4c - coupe - 1/5e
* Elargissement de la feuillure

Jardin : 105-106-107-108-109-110-111

Fermeture par espagnolette ancienne en fer

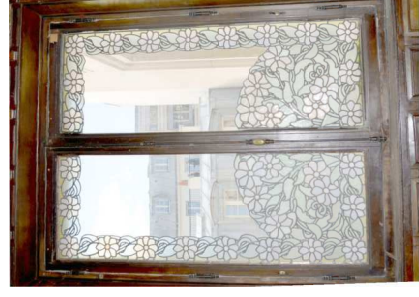
Type 4e

Fermeture par crémone

- Dépouille/repose des vitraux (lot restauration des vitraux)
- dépouille/repose des ouvrants
- dépouille (présence de plomb)
- restauration en atelier
- adaptation pour pose d'un vitrage d'épaisseur 10 mm
- repose et mise en jeu

Cour : 201

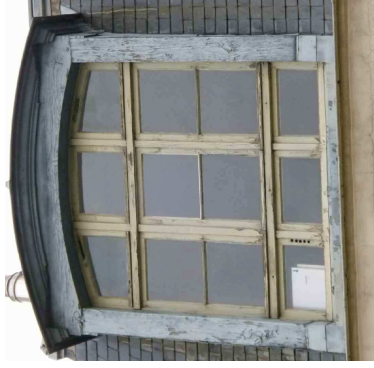
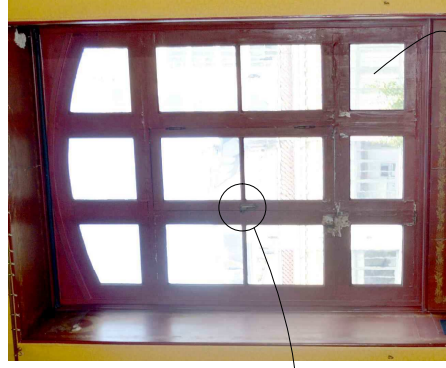
MENUISERIES DE TYPE 6

Cour : 208
Jardin : 206-207-209-210

- décapage (présence de plomb)
- restauration
- adaptation pour pose d'un vitrage d'épaisseur 10 mm
- repose et mise en jeu
- pose des vitraux (lot Restauration des vitraux)

Fabrication et pose d'un cadre en métal pour fixation des panneaux de vitraux (lot Restauration des vitraux)
* Elargissement de la feuillure

Fermeture par un loquet

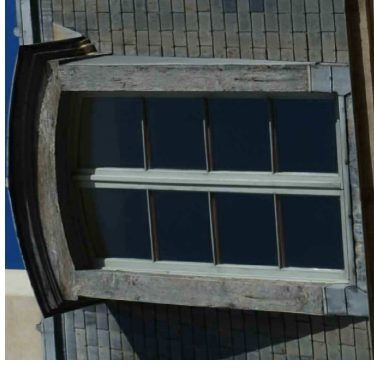
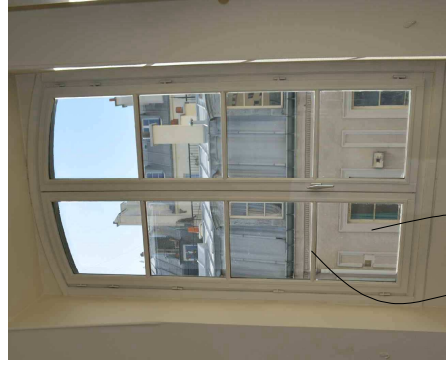
MENUISERIES DE TYPE 5

Cour : 204-205-207-209

Petits bois collés

Double vitrage

- décapage (présence de plomb sur le dormant seulement)
- remise en jeu
- remise en peinture

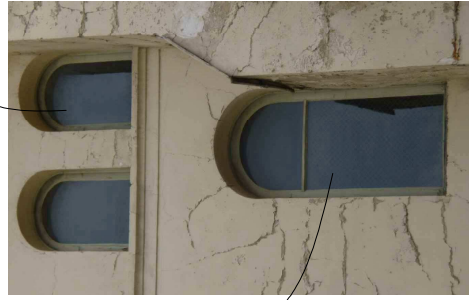
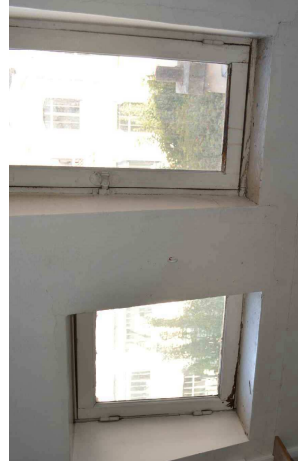
MENUISERIES DE TYPE 7

- dépote/repose des ouvrants
- décapage (présence de plomb)
- restauration en atelier
- adaptation pour pose d'un vitrage d'épaisseur 10 mm
- repose et mise en jeu

- dépote/repose des ouvrants
- décapage (présence de plomb)
- remplacement
- pose d'un double-vitrage
- repose et mise en jeu

Fermeture avec un verrou

Dépote en démolition des grilles

Porte en bois d'accès à la future terrasse
