## Constat des risques d'exposition au plomb

<b>G Dates et validité du constat</b>					
N° Constat : <b>AUDACIA 3735 20.11.15 P</b> Date du constat : <b>20/11/2015</b>	Date du rapport : <b>05/12/2015</b> Date limite de validité : <b>Aucune</b>				
<b>H Conclusion</b>					
Classement des unités de diagnostic :					
<b>Total</b>	<b>Non mesurées</b>	<b>Classe 0</b>	<b>Classe 1</b>	<b>Classe 2</b>	<b>Classe 3</b>
	Nombre : %	Nombre : %	Nombre : %	Nombre : %	Nombre : %
<b>766</b>	<b>24 : 3,13 %</b>	<b>299 : 39,03 %</b>	<b>138 : 18,02 %</b>	<b>174 : 22,72 %</b>	<b>131 : 17,1 %</b>
<b>Des revêtements non dégradés, non visibles (classe 1) ou en état d'usage (classe 2) contenant du plomb ont été mis en évidence</b>					
Le propriétaire doit veiller à l'entretien des revêtements recouvrant les unités de diagnostic de classe 1 et 2, afin d'éviter leur dégradation future.					
<b>Des revêtements dégradés contenant du plomb (classe 3) ont été mis en évidence.</b>

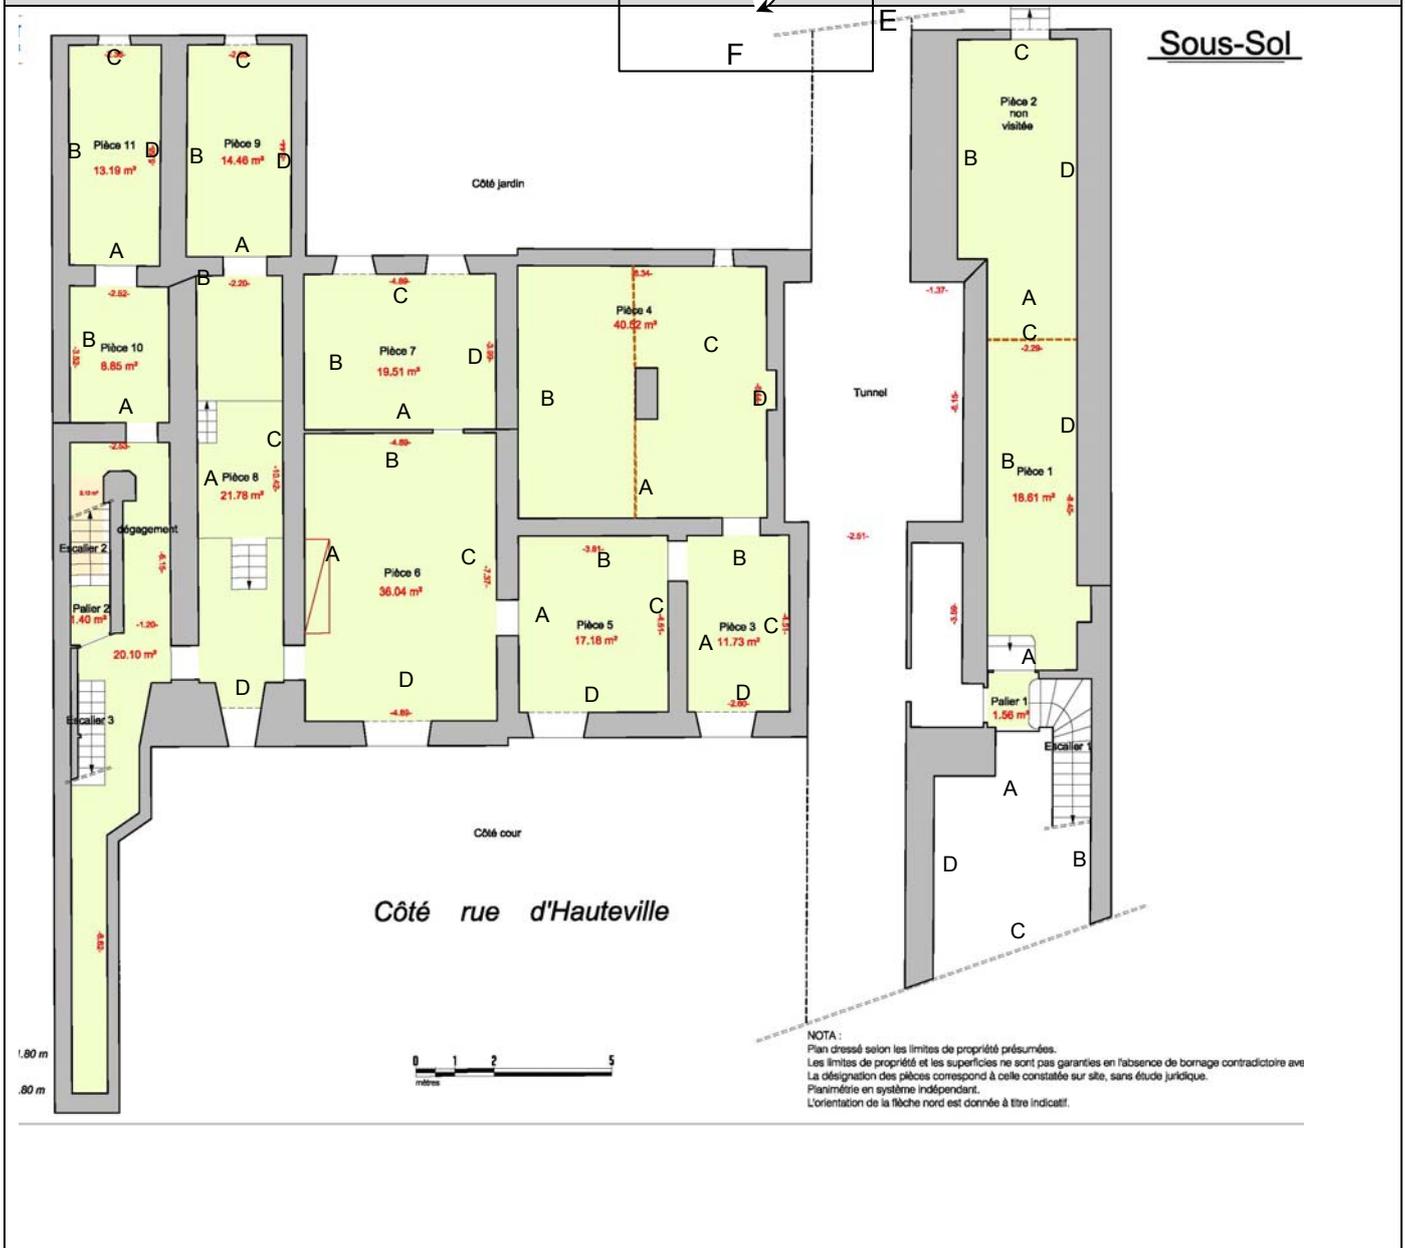
Sens du repérage pour évaluer un local :

NOTA :  
Plan dressé selon les limites de propriété présumées.  
Les limites de propriété et les superficies ne sont pas garanties en l'absence de bornage contradictoire avec  
La désignation des pièces correspond à celle constatée sur site, sans étude juridique.  
Planimétrie en système indépendant.  
L'orientation de la flèche nord est donnée à titre indicatif.
