PARIS 10e - HÔTEL DE BOURRIENNE

Immeuble sis 58, rue de Hauteville

TYPOLOGIE DES PLANCHERS EXISTANTS

DOSSIER PHOTOGRAPHIQUE

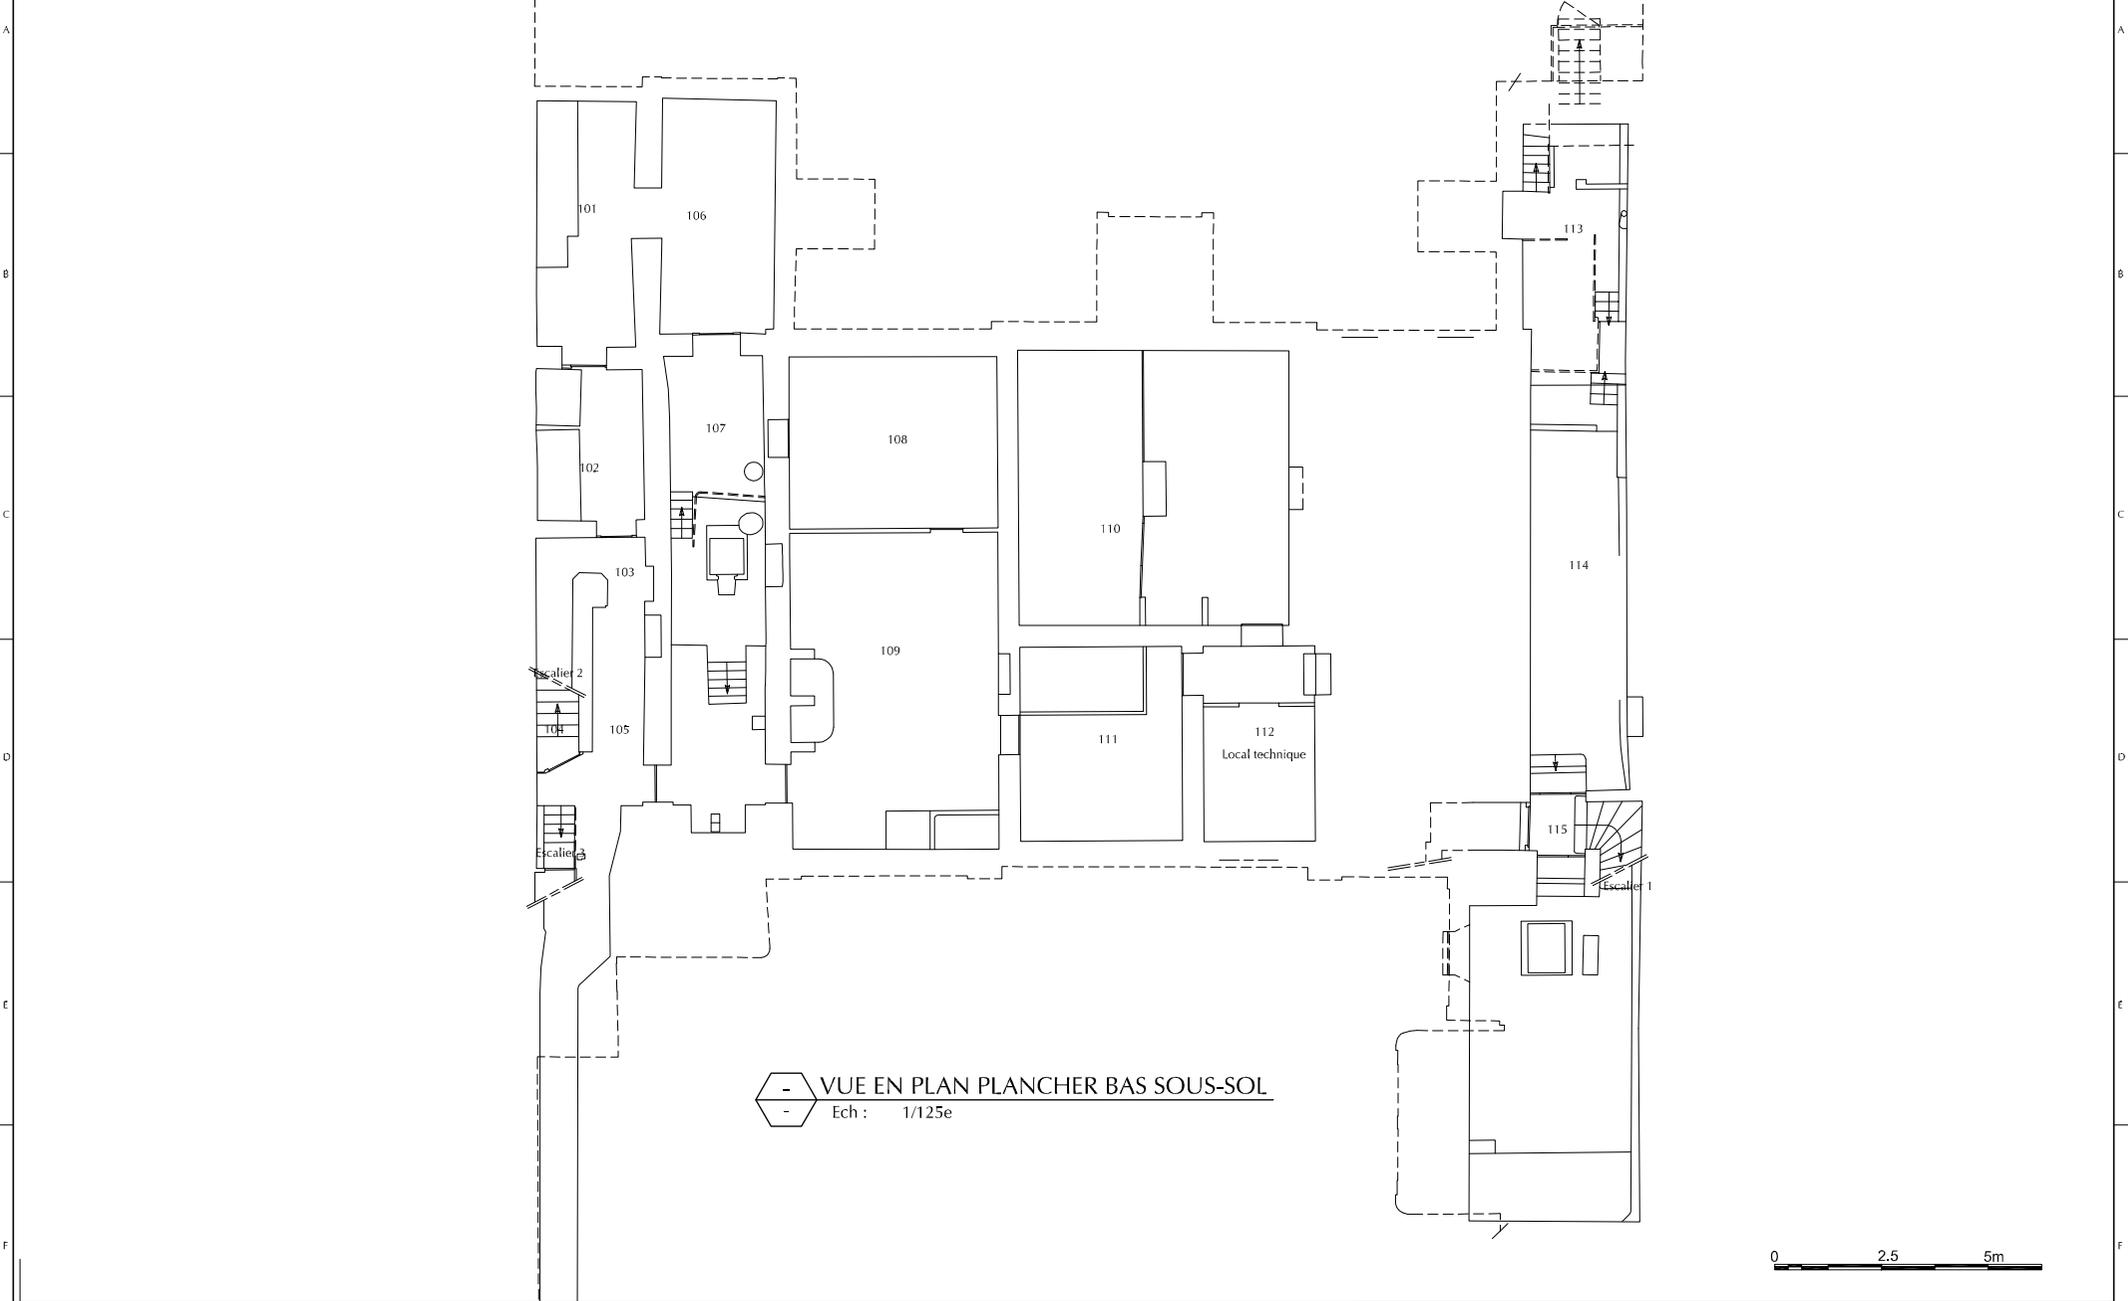
VUE EN PLAN PLANCHER BAS SOUS-SOL
 Ech : 1/125e

PLANCHER BAS : Terre-plein sur tout le sous-sol

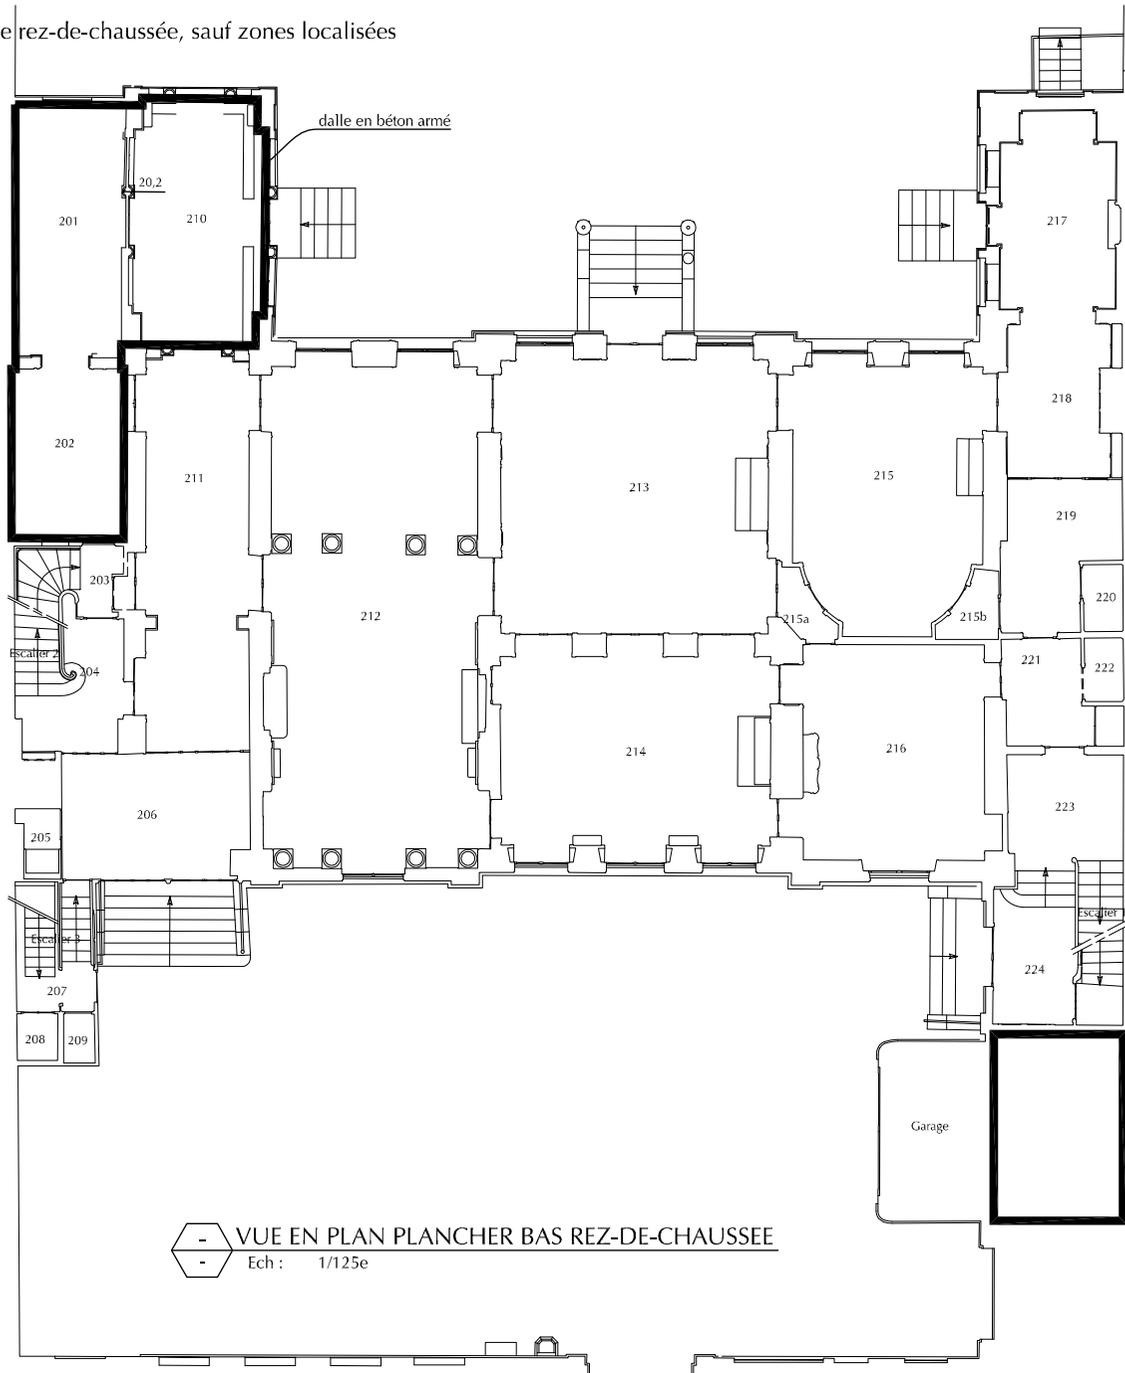
VUE EN PLAN PLANCHER BAS REZ-DE-CHAUSSEE
Ech : 1/125e

PLANCHER BAS : plancher sur voûte sur tout le rez-de-chaussée, sauf zones localisées

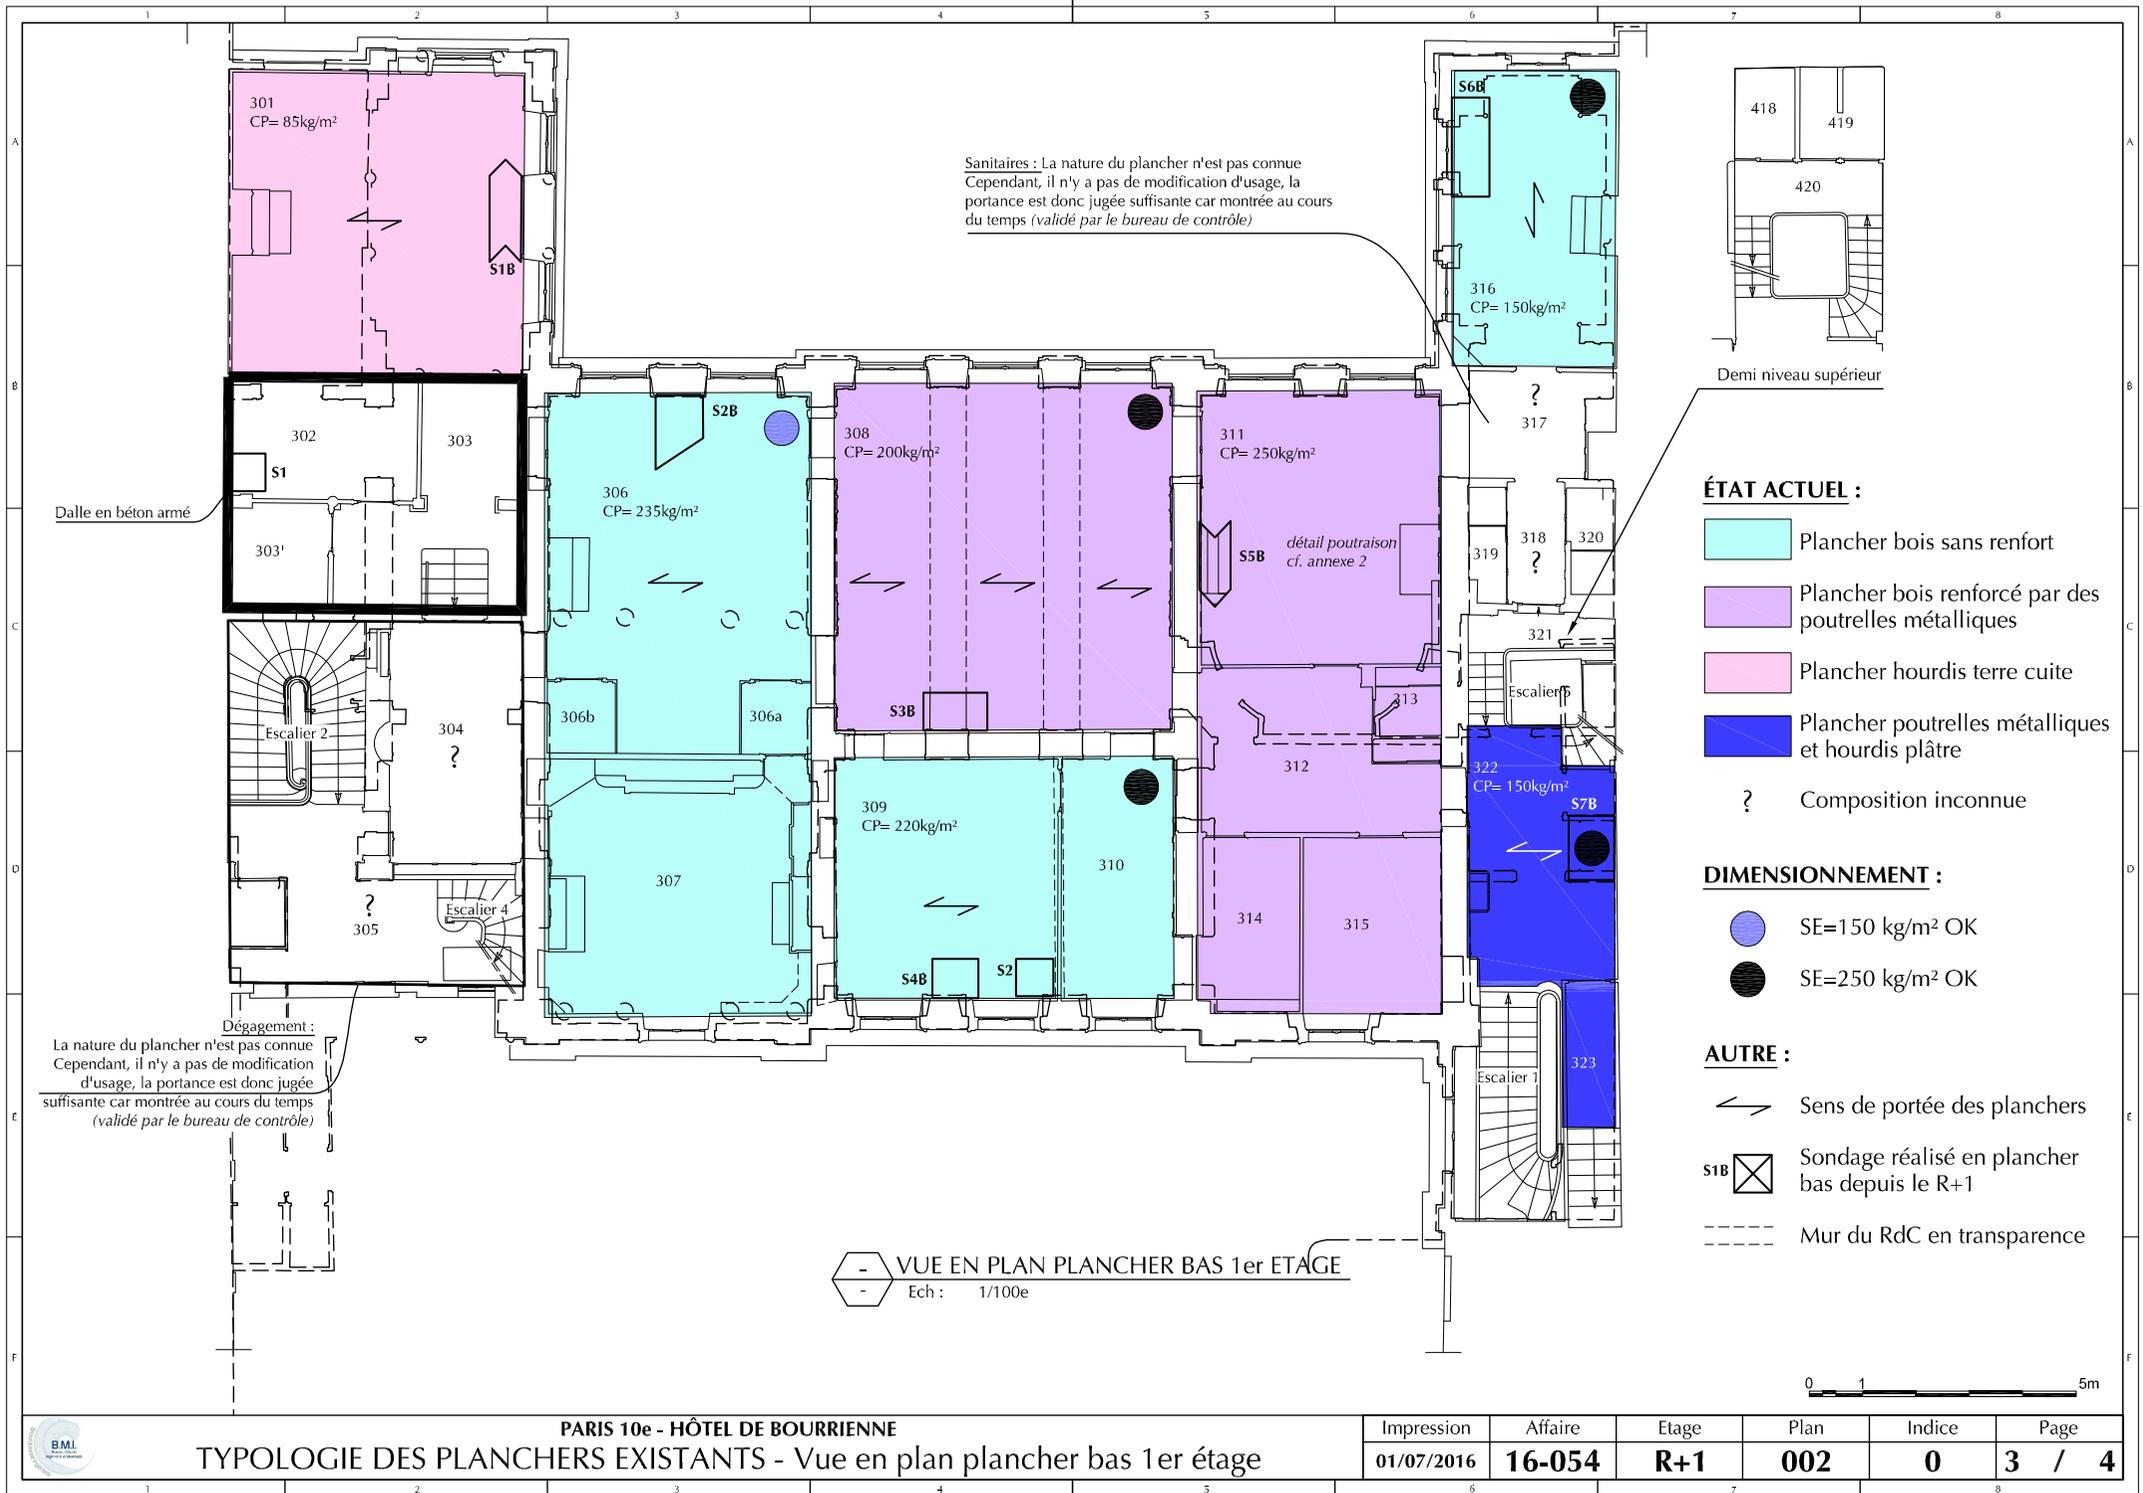
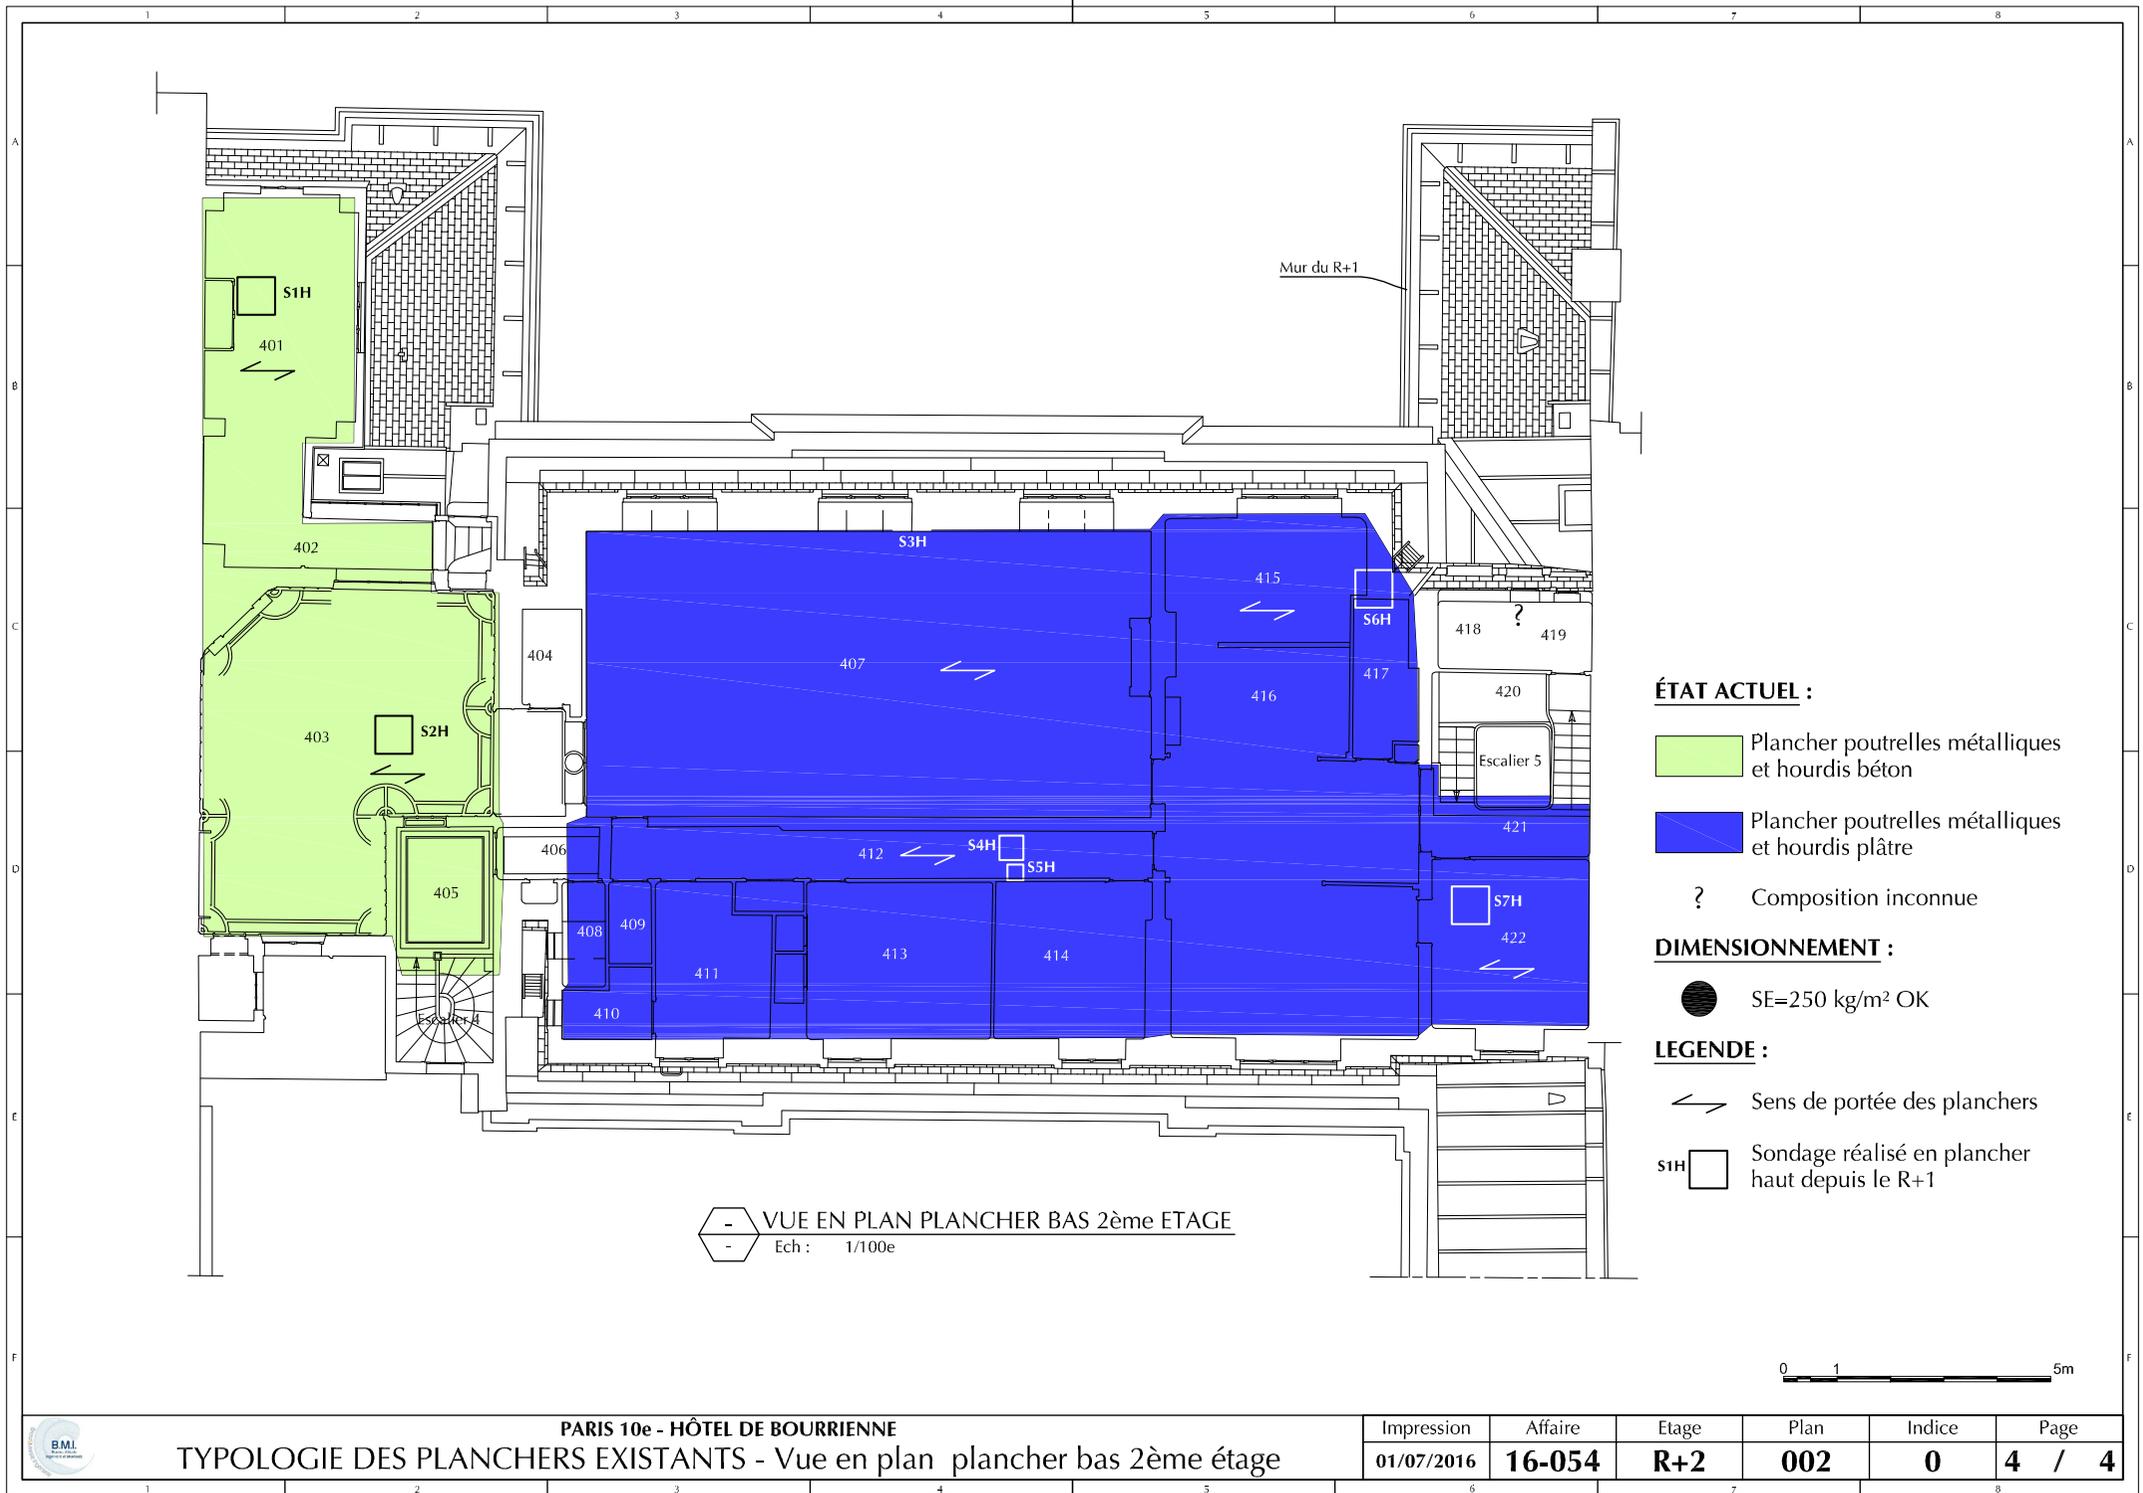
VUE EN PLAN PLANCHER BAS 2ème ETAGE
Ech: 1/100e

- ÉTAT ACTUEL :**
- Plancher poutrelles métalliques et hourdis béton
 - Plancher poutrelles métalliques et hourdis plâtre
 - ? Composition inconnue
- DIMENSIONNEMENT :**
- SE=250 kg/m² OK
- LEGENDE :**
- Sens de portée des planchers
 - Sondage réalisé en plancher haut depuis le R+1

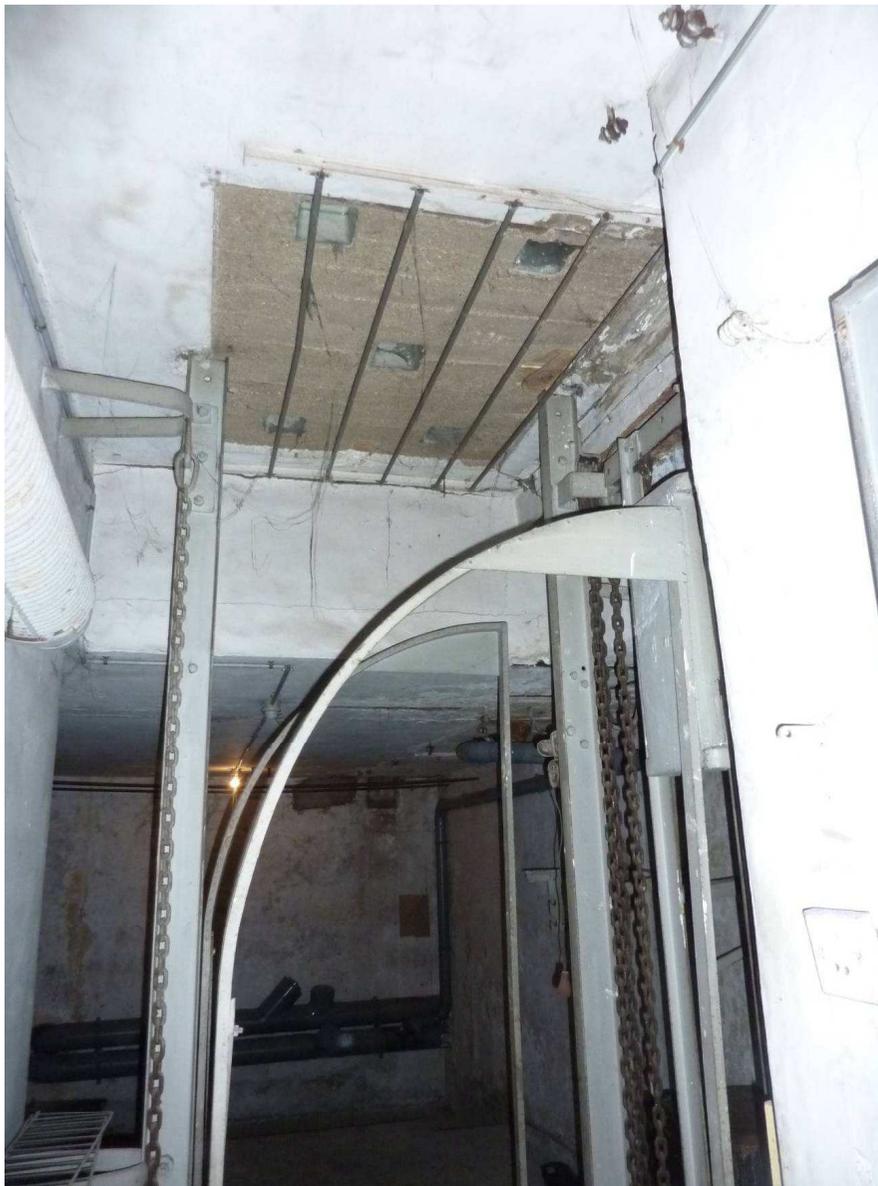
Figure 29 - SS - pavés de verre à déposer et remplacer - photo BMi

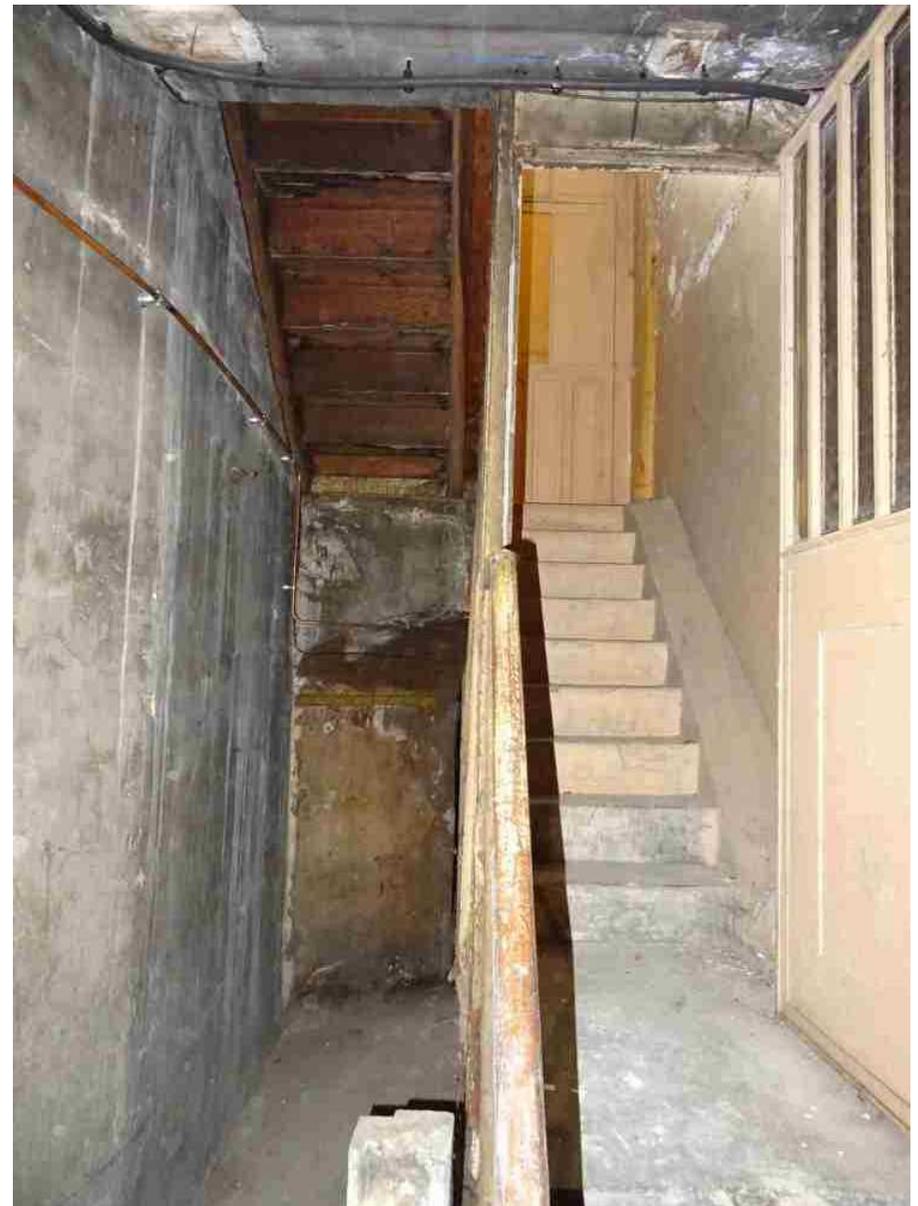
Figure 30 - Sous-sol – Escalier 3 à déposer et trémie à boucher - photo BMi
