## Fiche de Constat d'Etat – Vestibule - Pièce N° 211

Edifice : Hotel de Bourrienne , 58 rue d'Hauteville 75010 Paris ..Pays : France

Maître d'ouvrage : .....AUDACIA... Maître d'œuvre : 2BDM – Christophe Bottineau - ACMH

## Fiche de Constat d'Etat – Séjour - Pièce N° 306

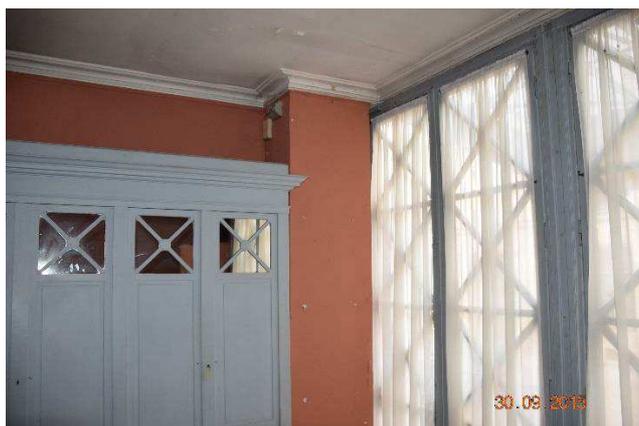
## STRATIGRAPHIE DE L'ENTRÉE (n°206)

L'omniprésence et le bon état de conservation des couches picturales des décors peints originaux sous-jacents nous permettent de préconiser la mise à jour de ces décors et la restauration de l'état original de la pièce lorsqu'elle a été créée.

Cependant nous avons observé, analysé et relevé que l'ensemble des surfaces picturales est altérée par un écaillage actif généralisé qui paraît avoir été provoqué par les chocs thermiques et hygrométriques (humidité pendant la période inhabitée de l'immeuble, puis chauffage) entraînant la fragilisation et la déstabilisation de l'importante épaisseur des matières picturales, plâtres et enduits appliqués au-dessus des couches picturales originales.

En effet les coefficients de dilatation étant très différents entre les matières plâtre, huile, vernis, ... cela entraîne une désolidarisation des couches entre elles, provoquant ainsi feuilletages, écaillages et pertes de matière.

**Avant travaux de gros œuvre ou pouvant entraîner un changement d'état des conditions de conservation, il nous semble important de prévoir une mise à jour des couches picturales originales sur mur et sur plafond ainsi que leur consolidation c'est-à-dire les postes 1 à 5**

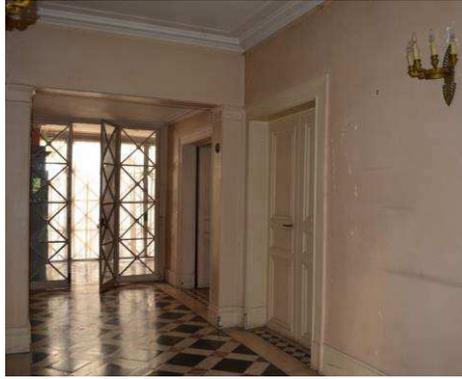
## VESTIBULE (n°211)

Cependant, l'ensemble des surfaces picturales de surface (repeint récent), est altérée par un écaillage actif généralisé qui paraît avoir été provoqué par les chocs thermiques et hygrométriques (humidité pendant la période inhabitée de l'immeuble, puis chauffage) entraînant la fragilisation et la déstabilisation de l'importante épaisseur des matières picturales, plâtres et enduits appliqués au-dessus des couches picturales originales. En effet les coefficients de dilatation étant très différents entre les matières plâtre, huile, vernis, ... cela entraîne une désolidarisation des couches entre elles, provoquant ainsi feuillements, écaillages et pertes de matière.

**Avant travaux de gros œuvre ou pouvant entraîner un changement d'état des conditions de conservation, il nous semble important de prévoir une mise à jour des couches picturales originales sur mur ainsi que leur consolidation c'est-à-dire les postes 1 à 5**

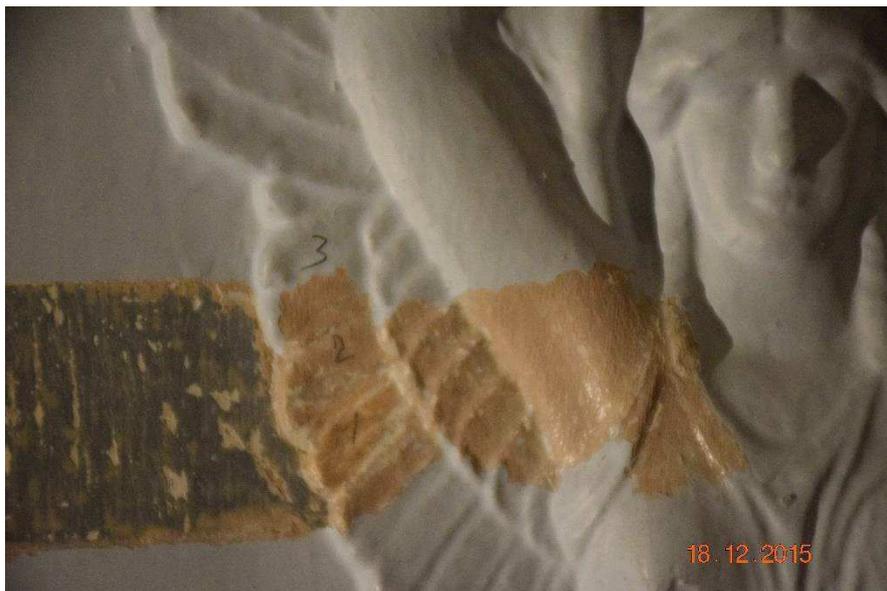
### **Sondages en recherche des couches picturales originales**

L'ensemble des sondages sur boiseries a été réalisé par moyens mécaniques par clivage.
