PRO 75 - PARIS 10e arrondissement
 Restauration et aménagement

HÔTEL DE BOURRIENNE

ÉTAT ACTUEL / PROJETÉ
 LOT 10 - RESTAURATION DE MENUISERIES
 Détail du treillis de façade - façade cour (côté est)

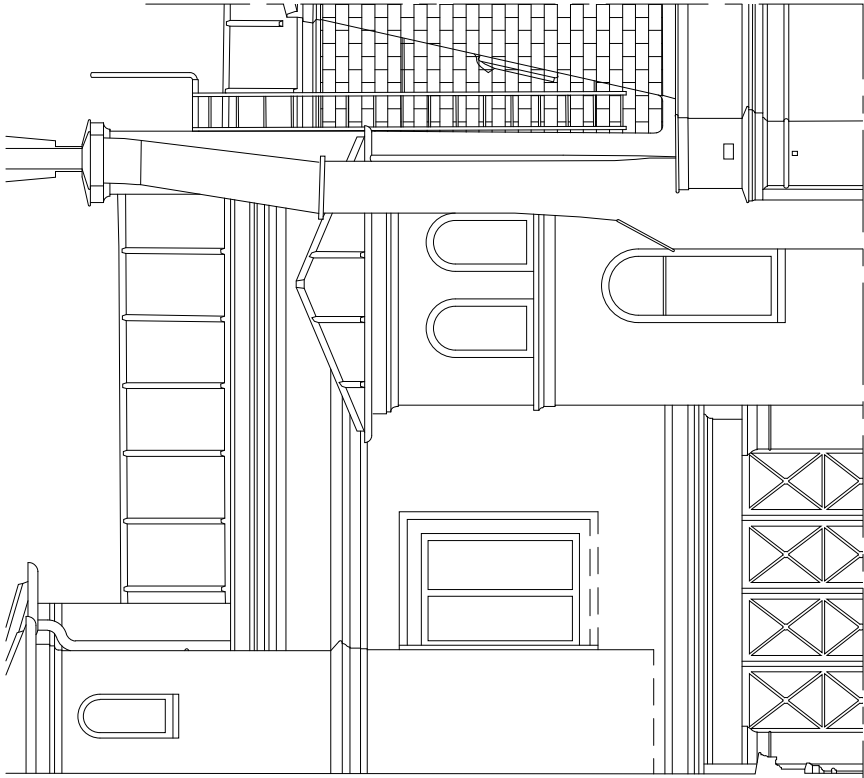
ÉTAT ACTUEL

DÉTAIL DU TREILLIS DE FAÇADE - FAÇADE SUR COUR (CÔTÉ EST)

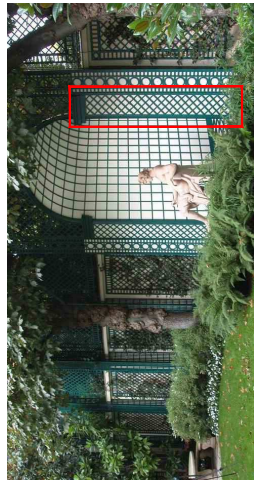
R ÉFÉRENCE : Exemple de treillage en bois à motif diagonal (Tricotel)

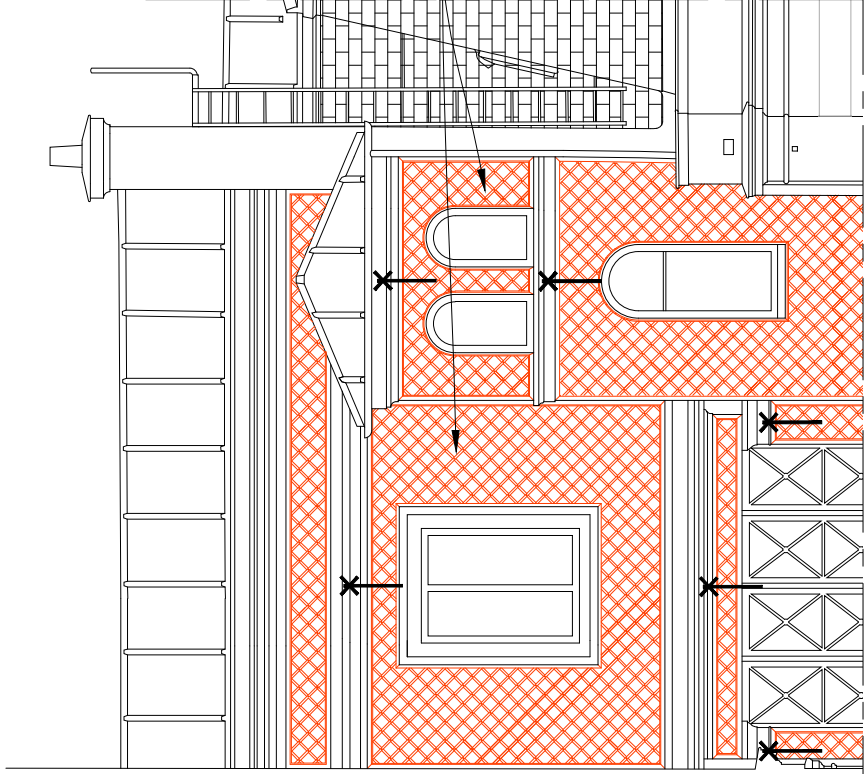
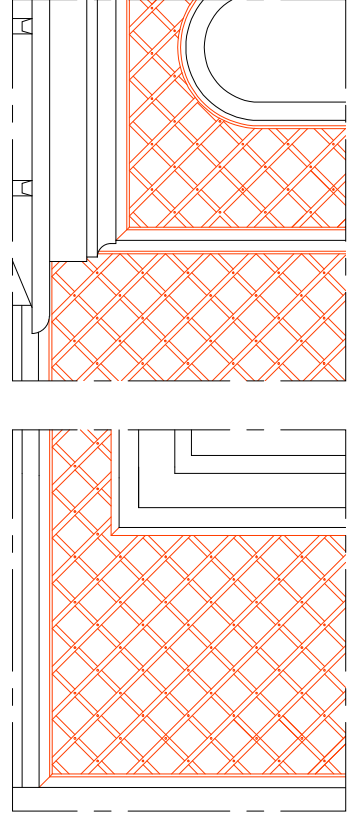
ÉTAT PROJETÉ

Axe : Le maillage du treillage doit toujours être axé sur l'élément fort de la zone traitée. Sur les zones sans croisées il faudra simplement le centrer verticalement et horizontalement.

fabrication et pose d'un treillage en lames de bois peint sur les façades enduites.
 Trame de 12 cm entre l'axe des lames
 Cadre de 5 cm d'épaisseur
 Lames de 2 cm d'épaisseur

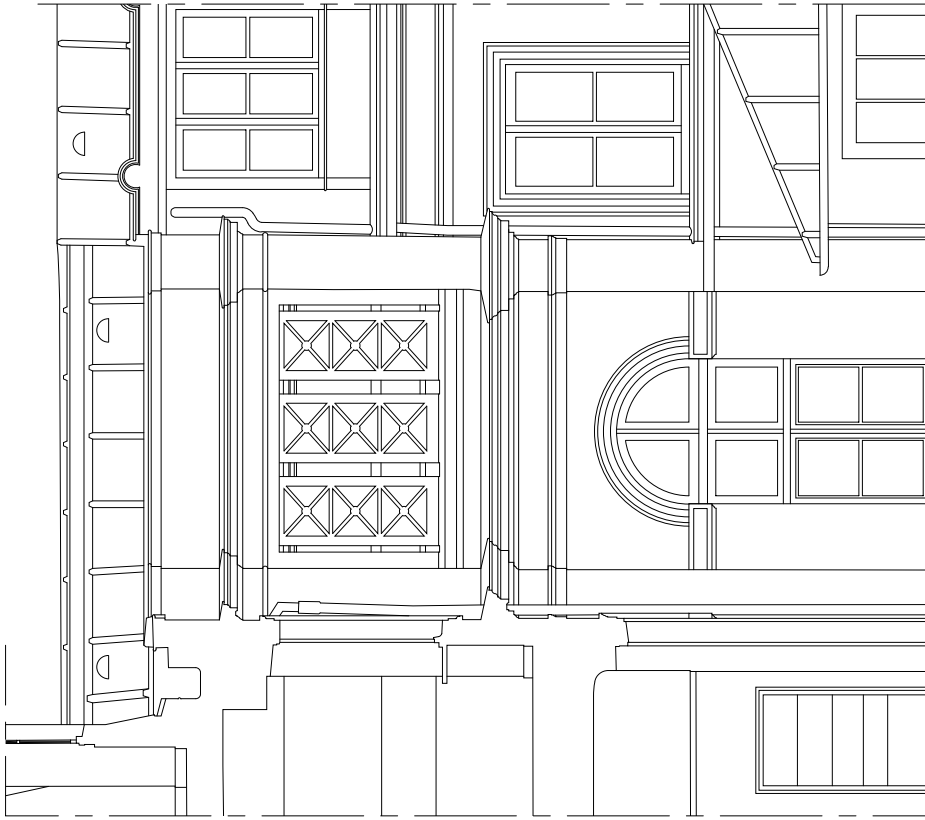
ÉTAT ACTUEL

DÉTAIL DES TREILLAGES DE LA FAÇADE SUR COUR (CÔTÉ SUD)

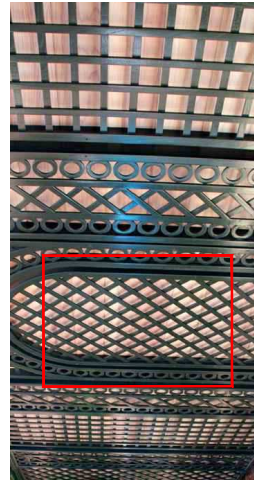
R ÉFÉRENCE : Exemple de treillage en bois à motif diagonal (Tricotet)

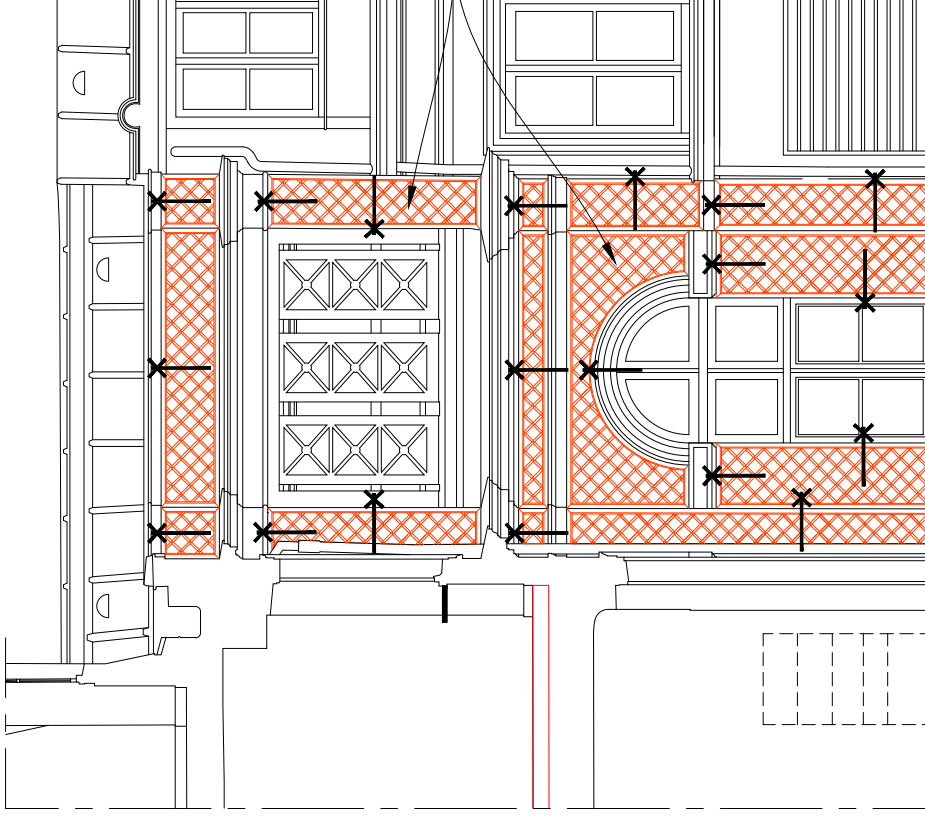
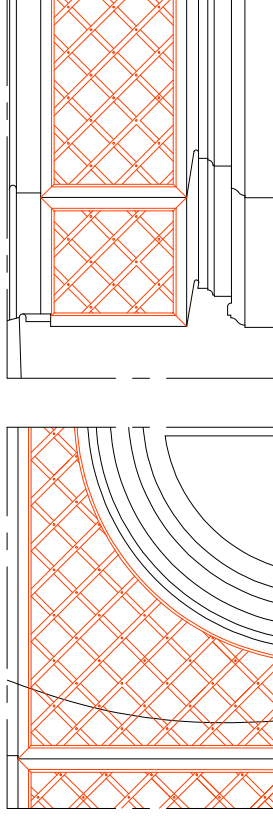
ÉTAT PROJETÉ

Axe : Le maillage du treillage doit toujours être axé sur l'élément fort de la zone traitée. Sur les zones sans croisées il faudra simplement le centrer verticalement et horizontalement..

fabrication et pose d'un treillage en lames
 de bois peint sur les façades enduites.

Trame de 12 cm entre l'axe des lames
 Cadre de 5 cm d'épaisseur
 Lames de 2 cm d'épaisseur

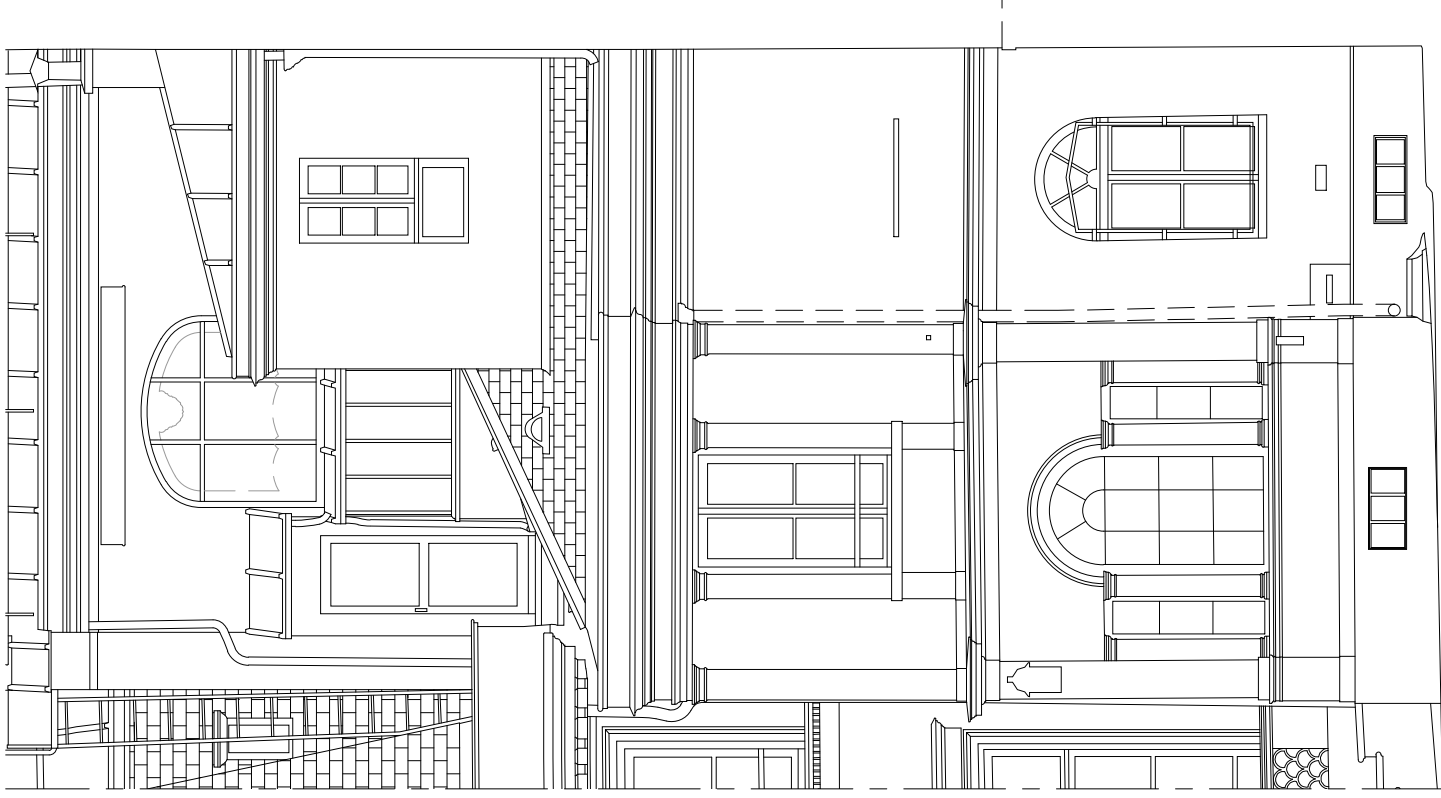
ÉTAT ACTUEL

DÉTAIL DU TREILLIS DE FAÇADE - FAÇADE SUR JARDIN (CÔTÉ OUEST)

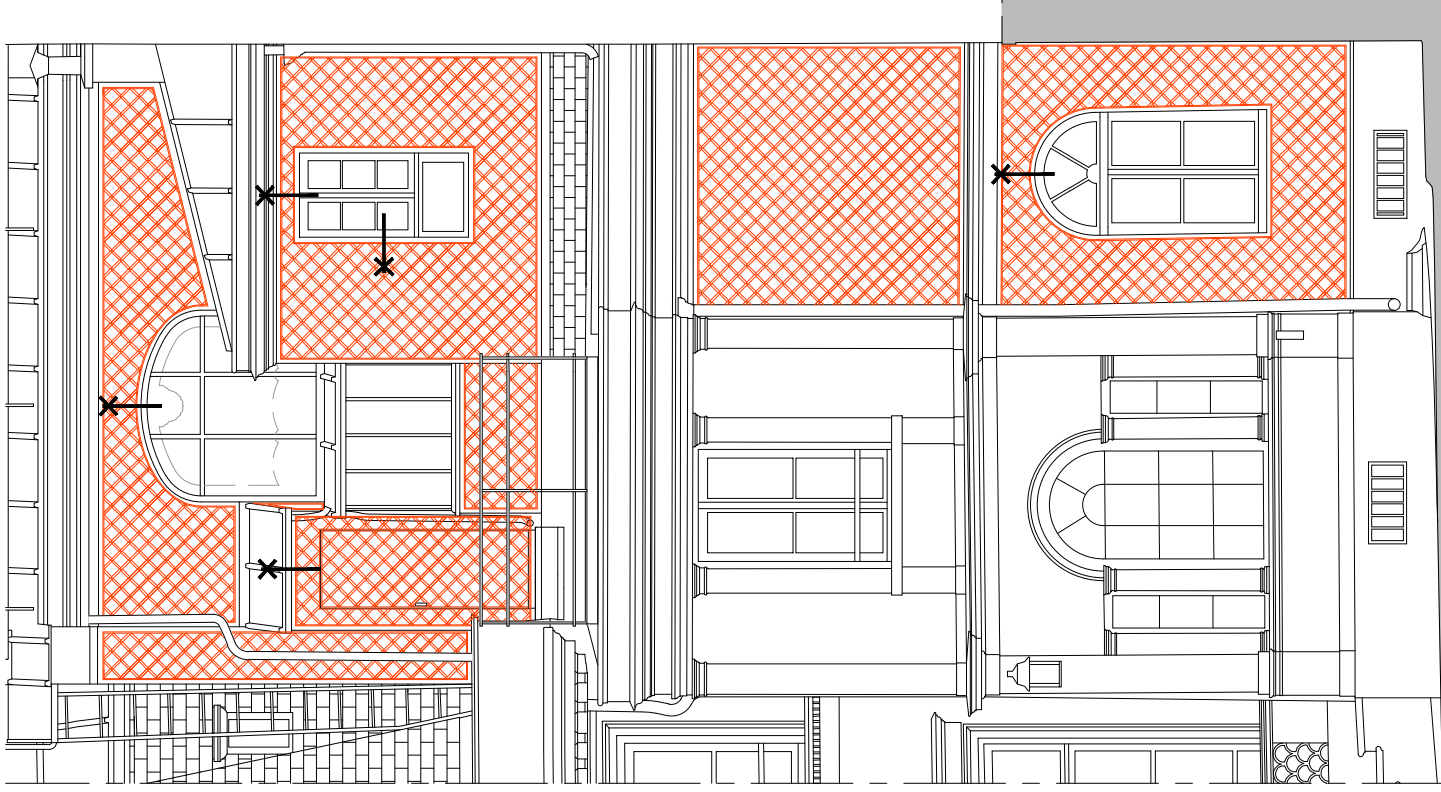
ÉTAT PROJETÉ

fabrication et pose d'un treillage en lames de bois peint sur les façades enduites.

Trame de 12 cm entre l'axe des lames
Cadre de 5 cm d'épaisseur
Lames de 2 cm d'épaisseur

Le maillage du treillage doit toujours être axé sur l'élément fort de la zone traitée. Sur les zones sans croisées il faudra simplement le centrer verticalement et horizontalement.

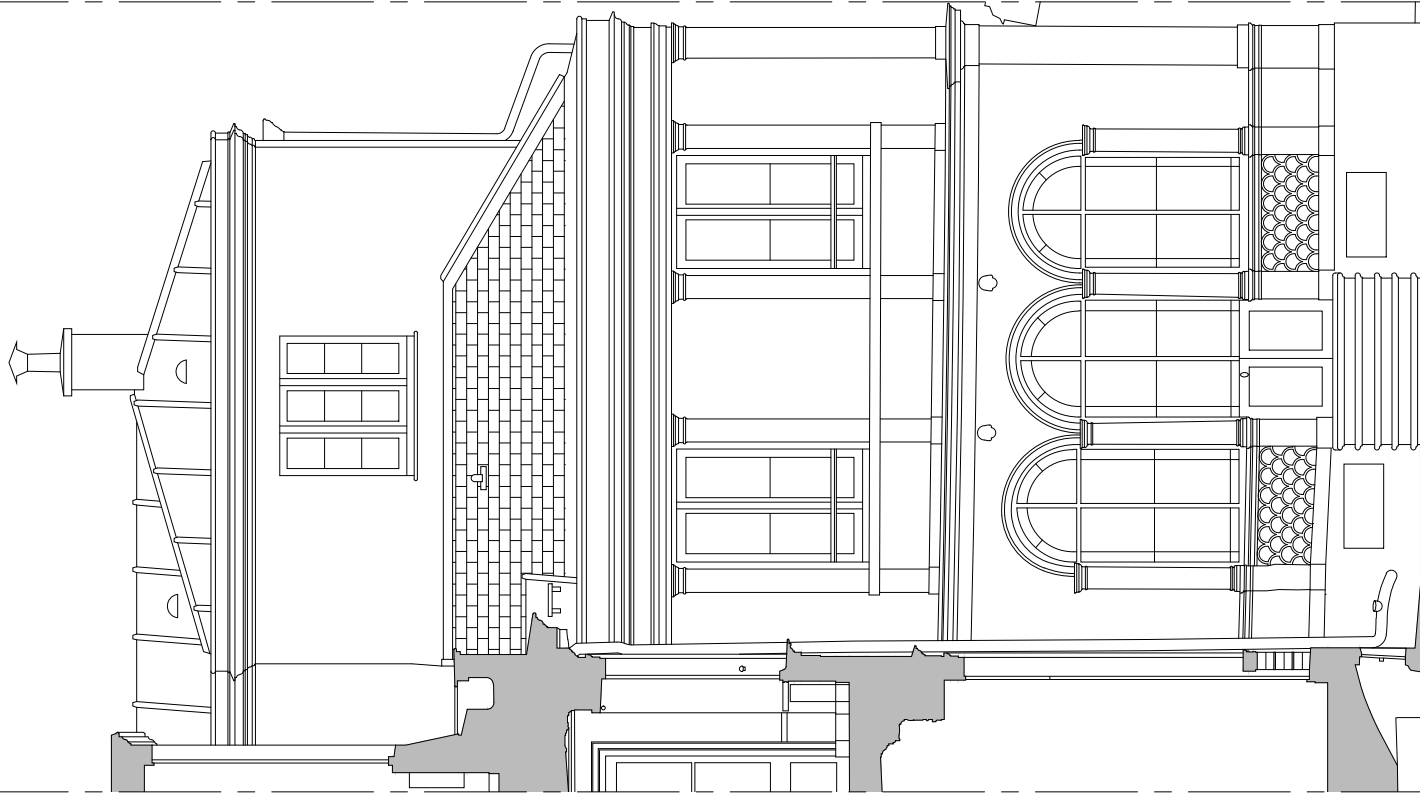
ÉTAT ACTUEL

DÉTAIL DU TREILLIS DE FAÇADE - FAÇADE SUR JARDIN (CÔTÉ NORD)

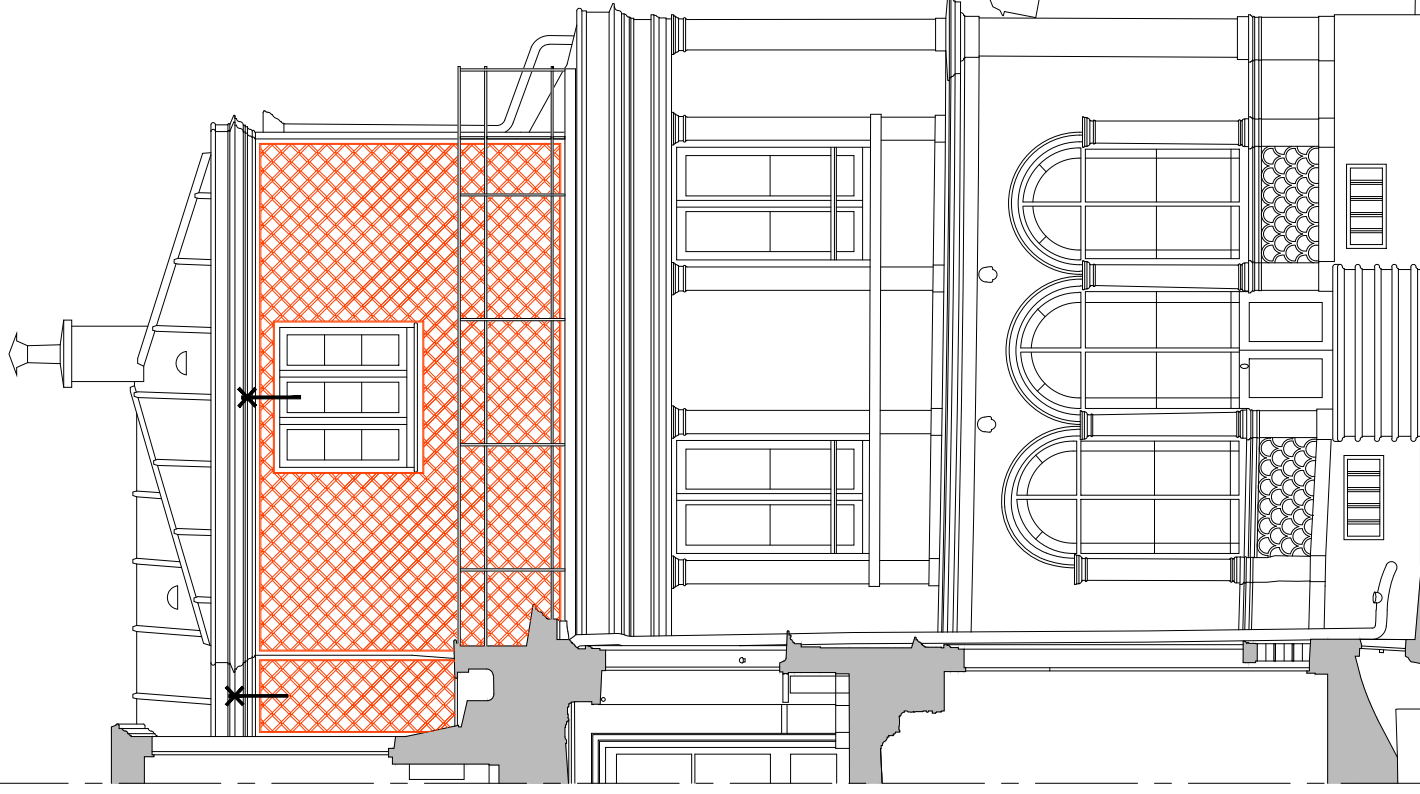
ÉTAT PROJETÉ

fabrication et pose d'un treillage en lames de bois peint sur les façades enduites.

Trame de 12 cm entre l'axe des lames
Cadre de 5 cm d'épaisseur
Lames de 2 cm d'épaisseur

Le maillage du treillage doit toujours être axé sur l'élément fort de la zone traitée. Sur les zones sans croisées il faudra simplement le centrer verticalement et horizontalement.

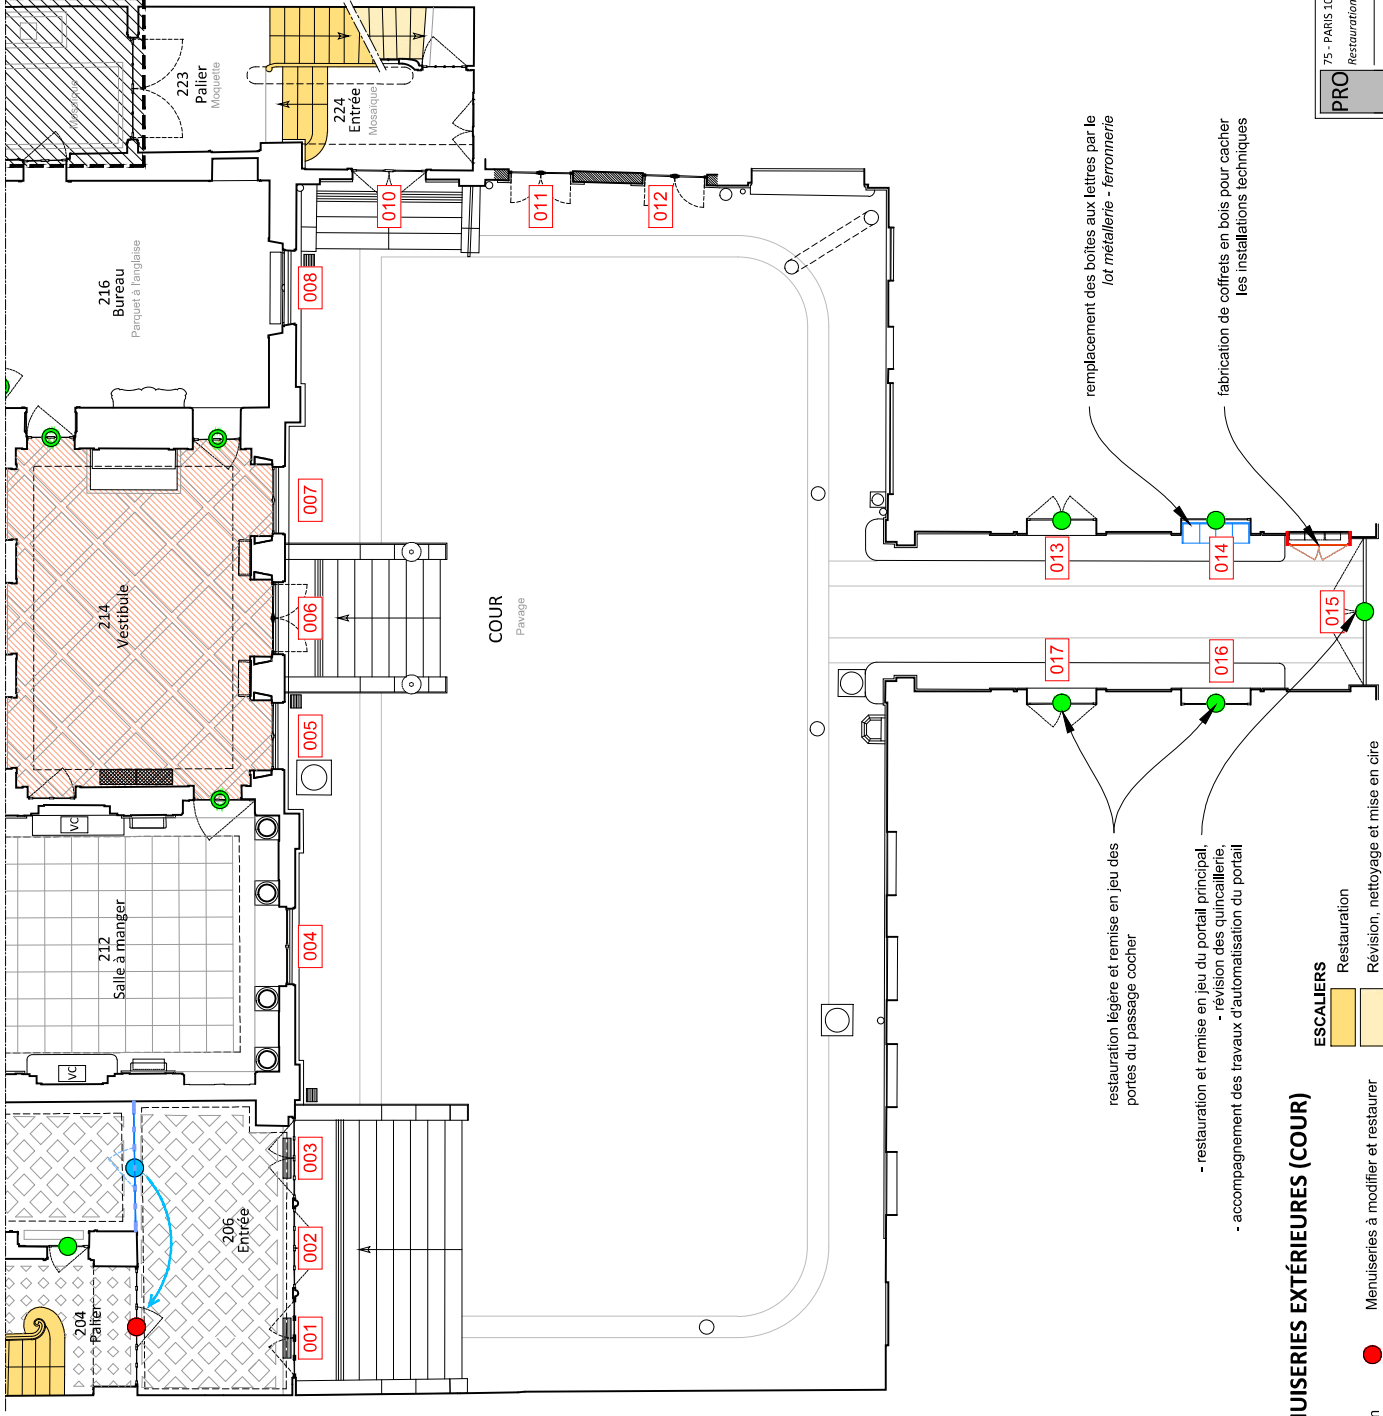
REPÉRAGE DES TRAVAUX DE MENUISERIES EXTÉRIURES (COUR)

restauration légère et remise en jeu des portes du passage cochier

- restauration et remise en jeu du portail principal, - révision des quincailleries, - accompagnement des travaux d'automatisation du portail

remplacement des boîtes aux lettres par le lot métallerie - ferromerie

fabrication de coffrets en bois pour cacher les installations techniques

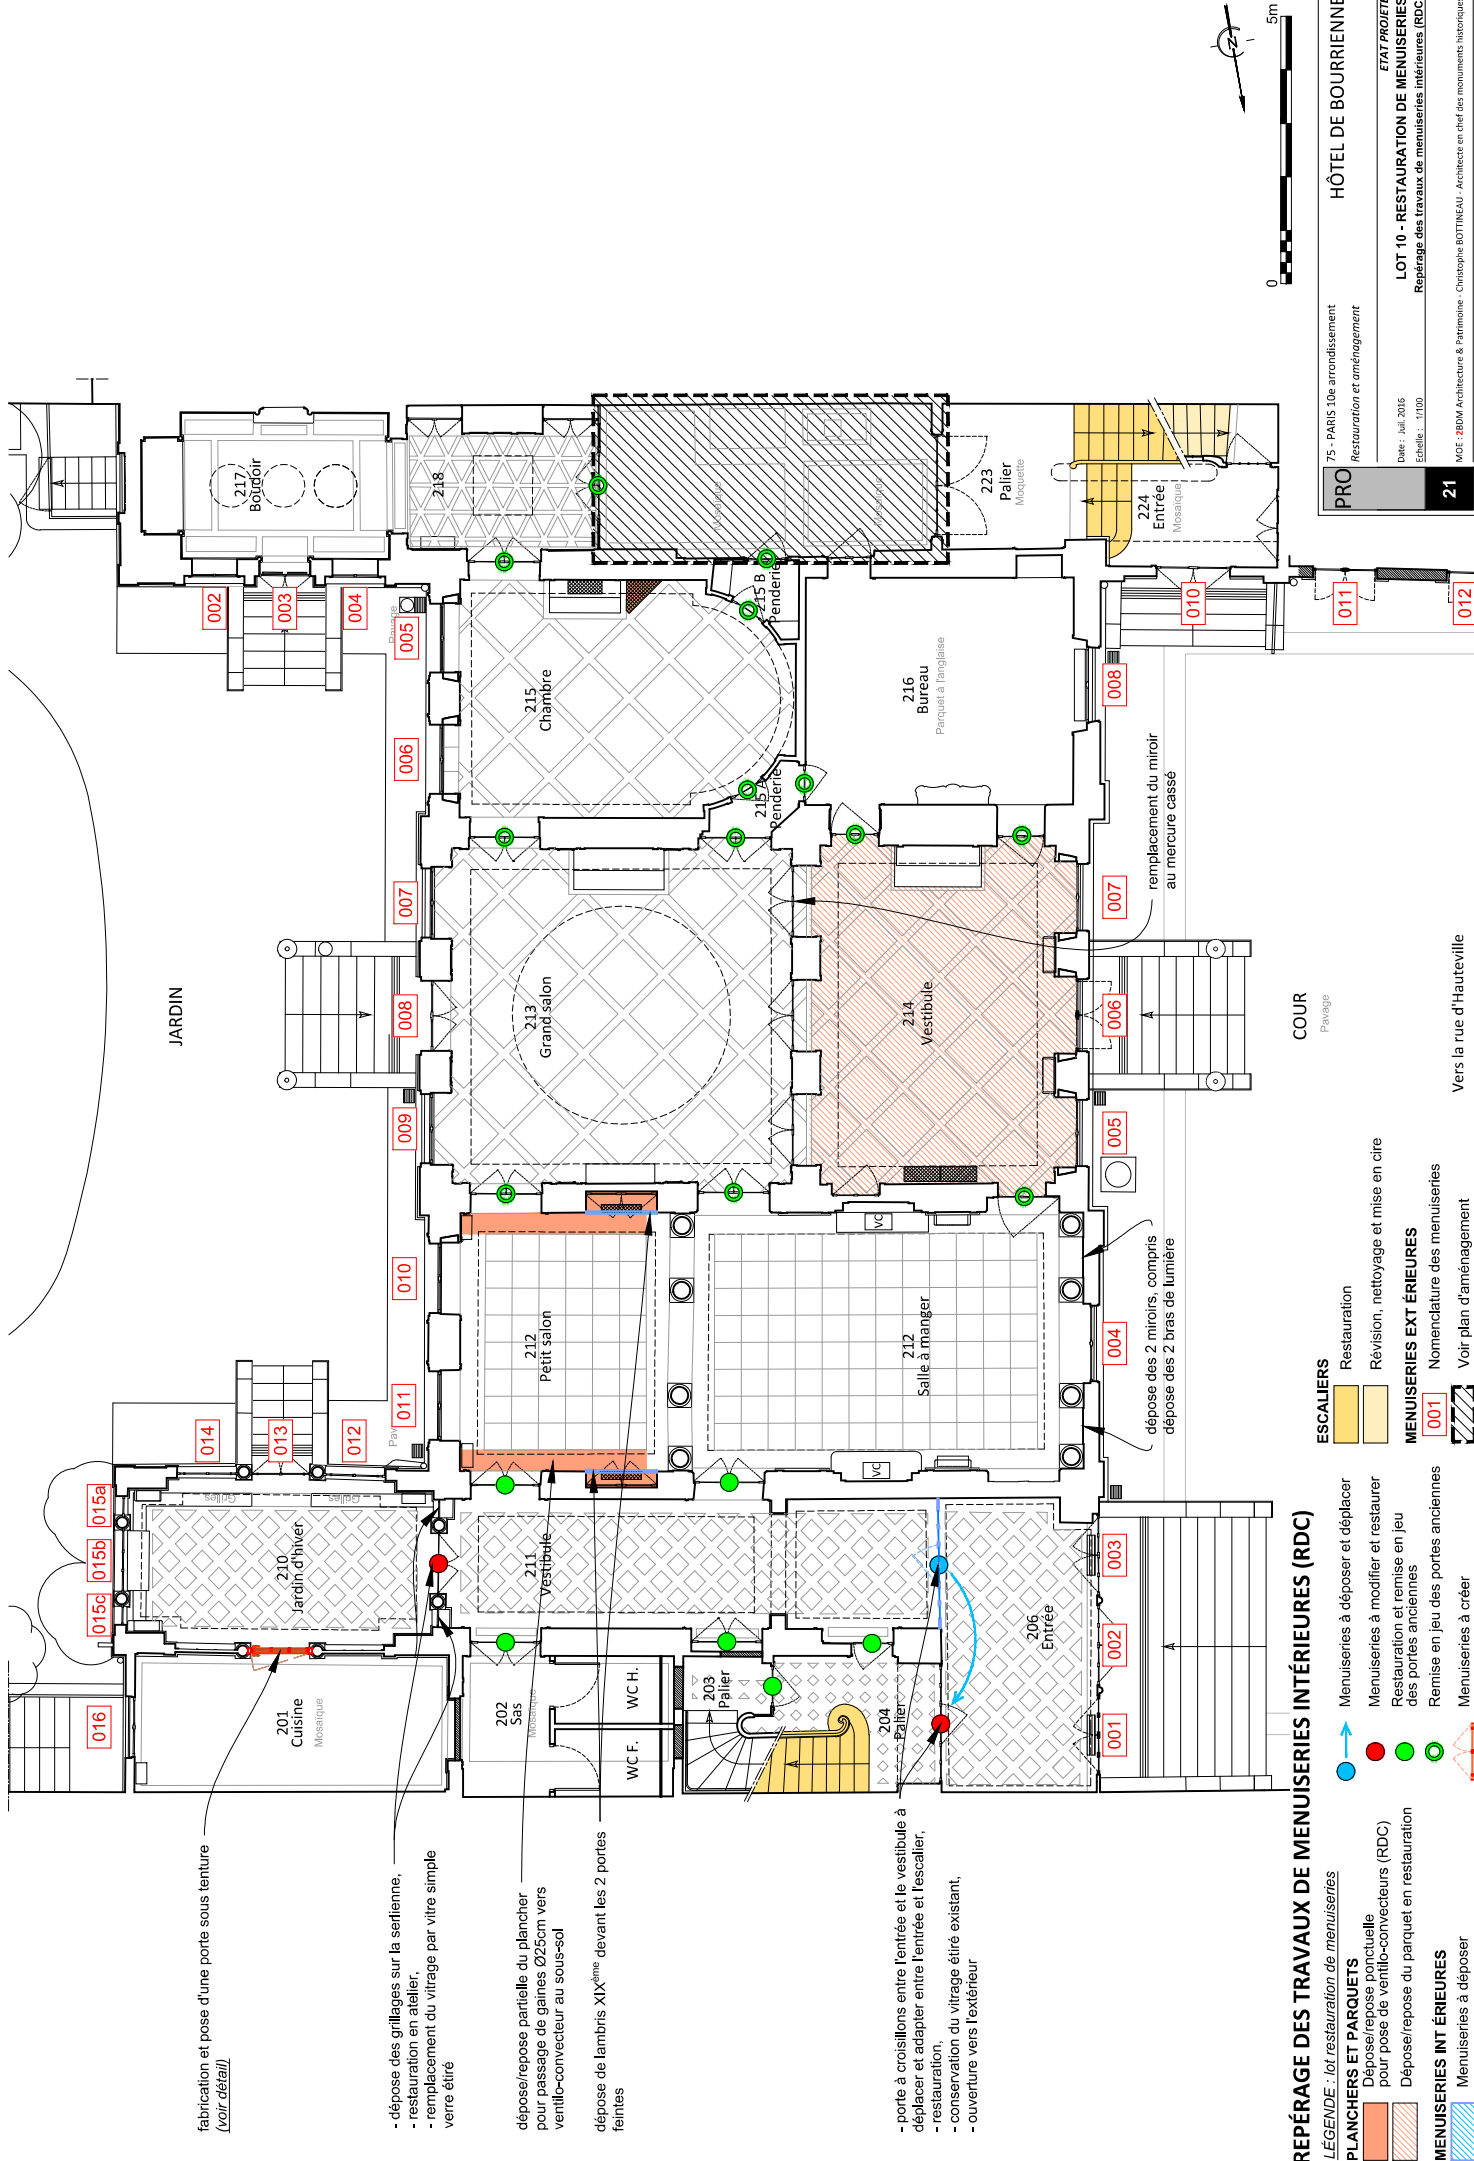
REPÉRAGE DES TRAVAUX DE MENUISERIES INTÉRIEURES (RDC)

fabrication et pose d'une porte sous tenture
(voir détail)

- dépose des grillages sur la seiffenne,
- restauration en atelier,
- remplacement du vitrage par vitre simple
verre ébré

dépose/repose partielle du plancher
pour passage de gaines Ø25cm vers
ventilo-convecteur au sous-sol

dépose de lambris XIX^{ème} devant les 2 portes
fermées

- porte à croisillons entre l'entrée et le vestibule à
déplacer et adapter entre l'entrée et l'escalier,
- restauration,
- conservation du vitrage ébré existant,
- ouverture vers l'extérieur

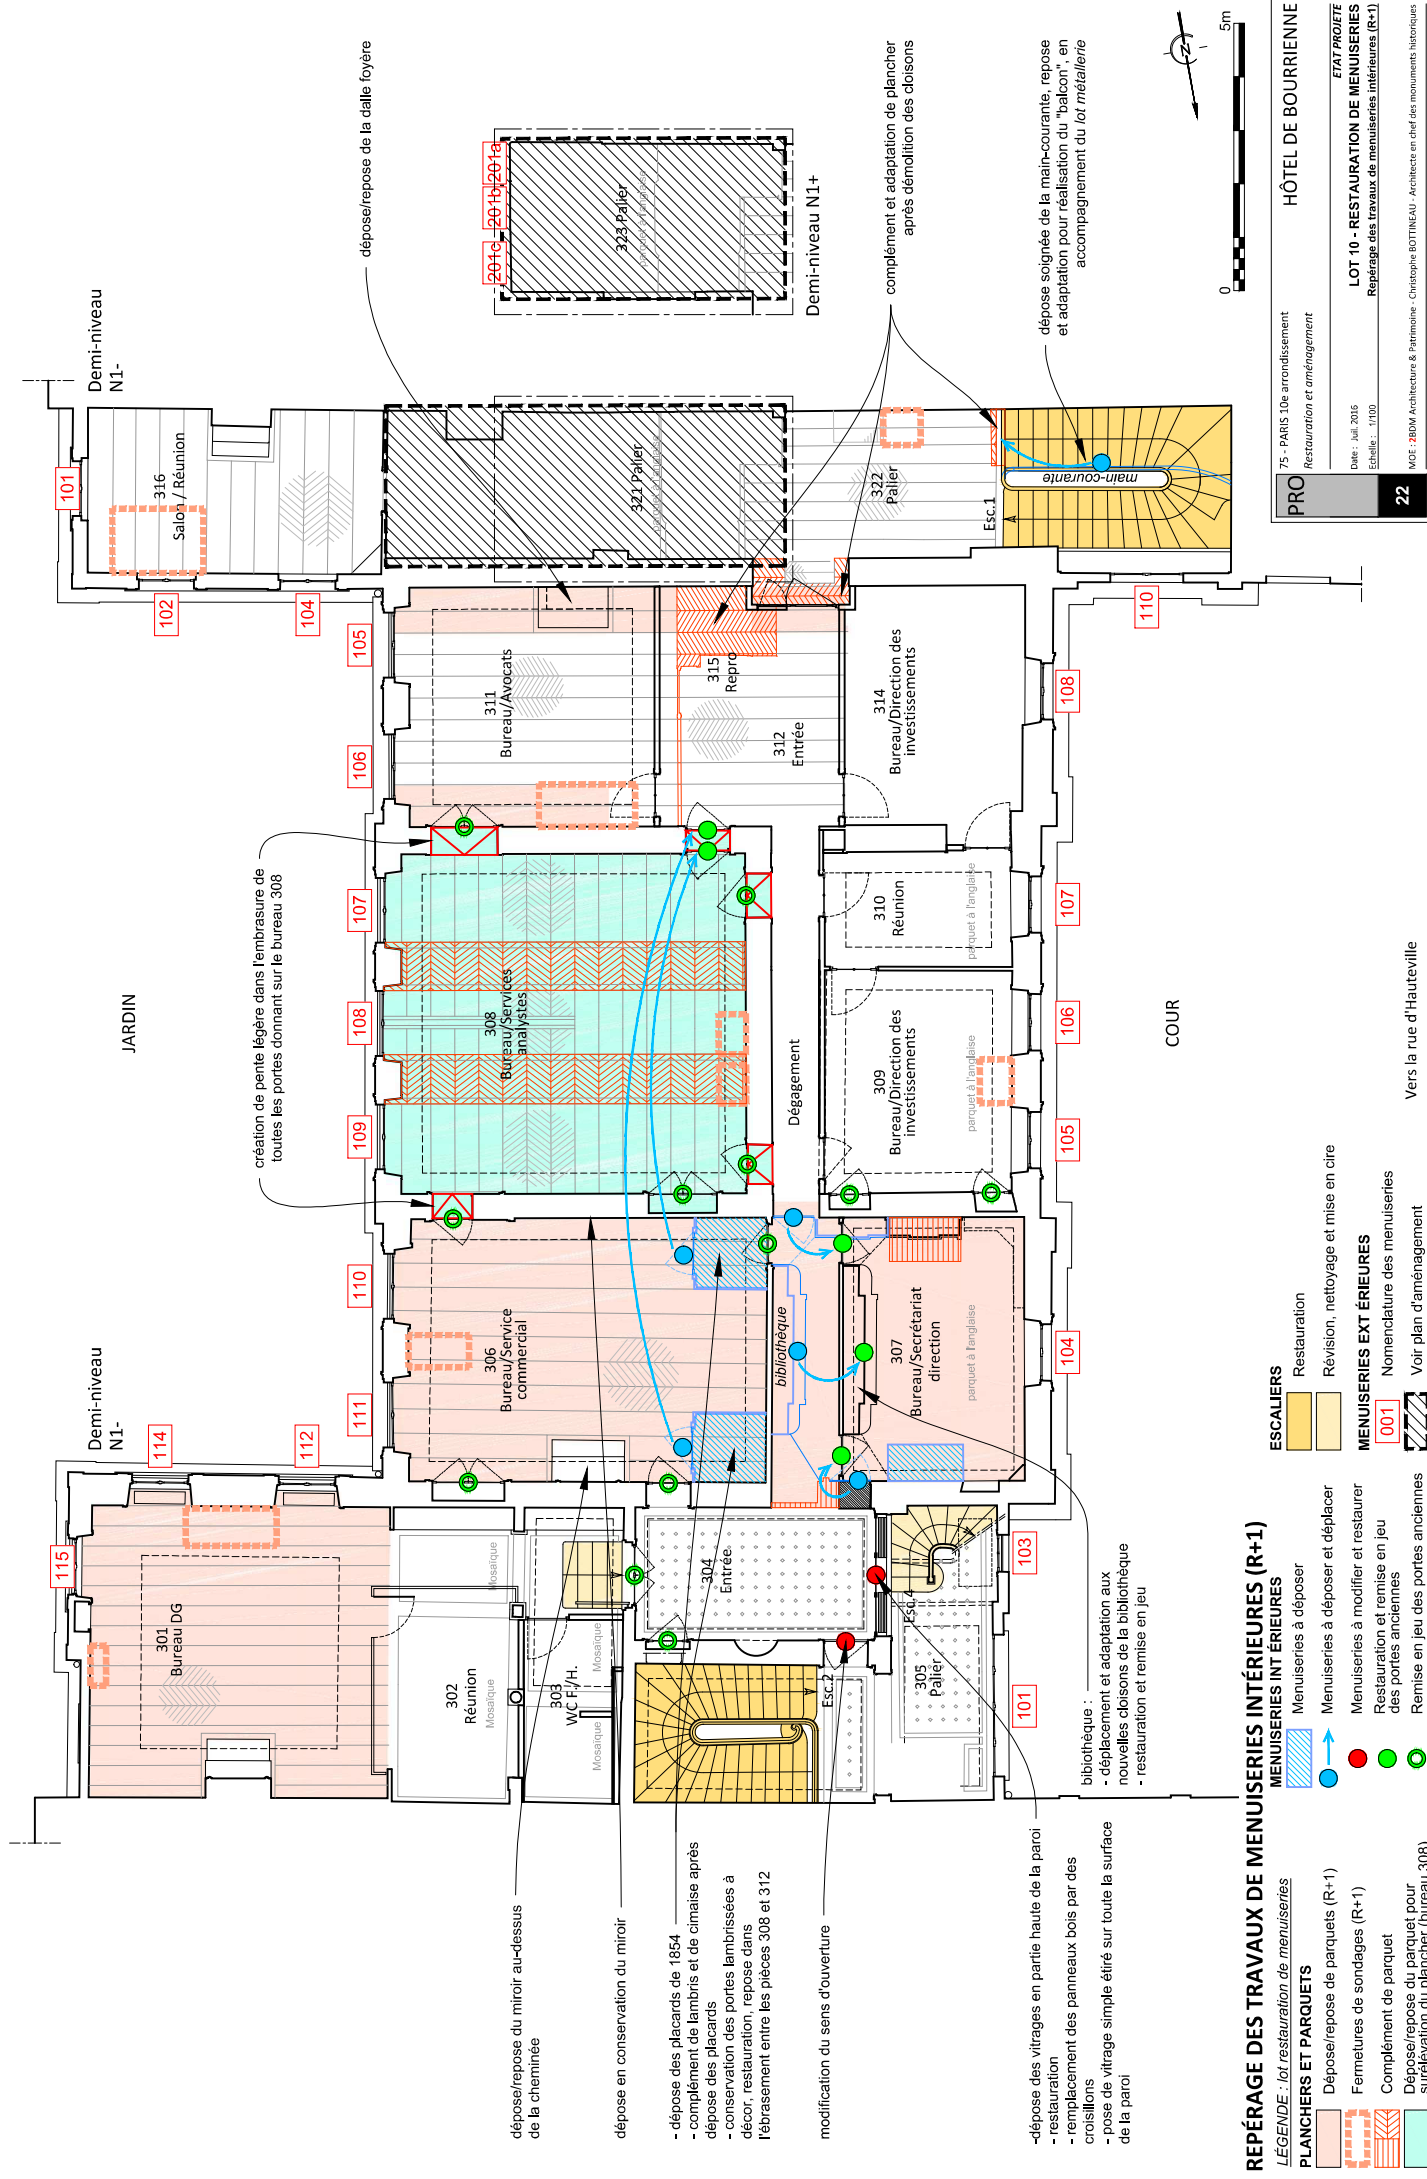
REPÉRAGE DES TRAVAUX DE MENUISERIES INTÉRIEURES (R+1)
LÉGENDE : lot, restauration de menuiseries

depose/repose de la dalle foyer

complément et adaptation de plancher après démolition des cloisons

depose soignée de la main-courante, repose et adaptation pour réalisation du "balcon", en accompagnement du lot métallerie

- depose des placards de 1854
- restauration
- complément de lambris et de cimaise après dépose des placards
- conservation des portes lambrissées à décor, restauration, repose dans l'embrasement entre les pièces 308 et 312
- modification du sens d'ouverture

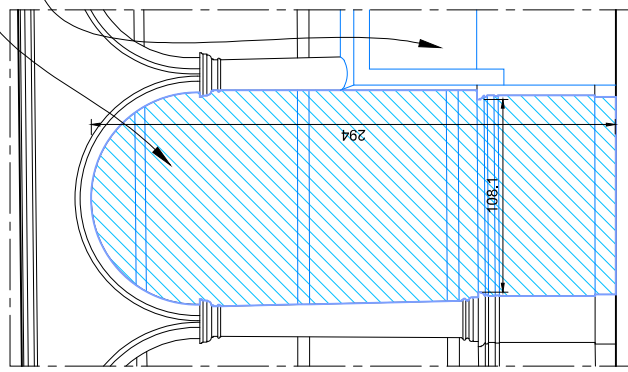
ÉTAT ACTUEL : élévation côté cuisine (1/30e)

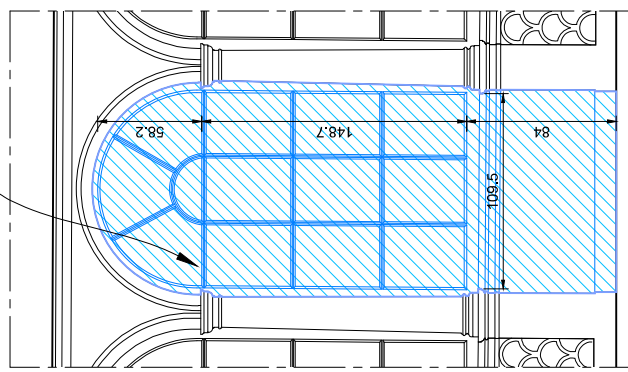
ÉTAT ACTUEL : élévation côté jardin d'hiver et plan

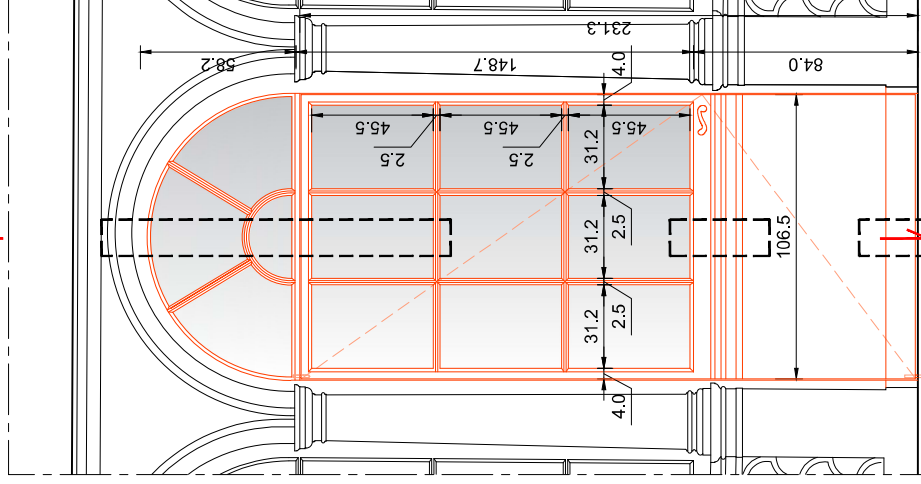
ÉTAT PROJETÉ : élévation côté jardin d'hiver et plan

ÉTAT PROJETÉ : élévation côté cuisine (1/20e)

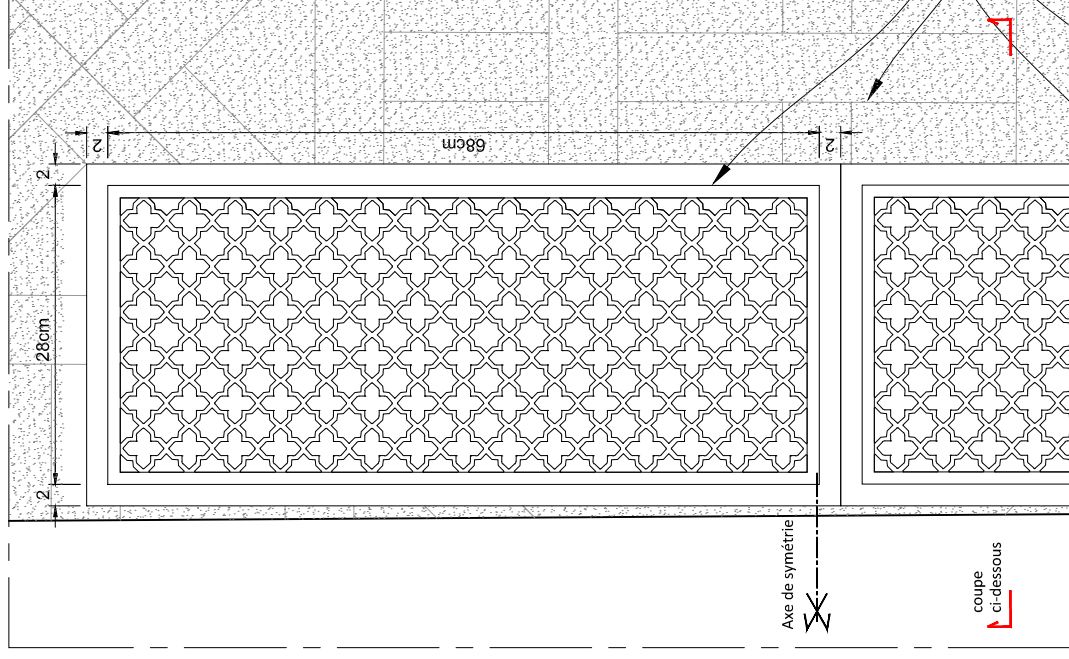
ÉTAT PROJETÉ : plan et coupe de principe de pose de la grille de soufflage dans le plancher (1/5e)

Dépose et repose de l'ensemble du parquet pour restauration + adaptation pour mise en place des grilles par le lot restauration de menuiseries

Fabrication et pose dans le plancher de deux grilles en laiton pour le soufflage/ reprise des ventilateurs par le lot métallerie - ferronnerie

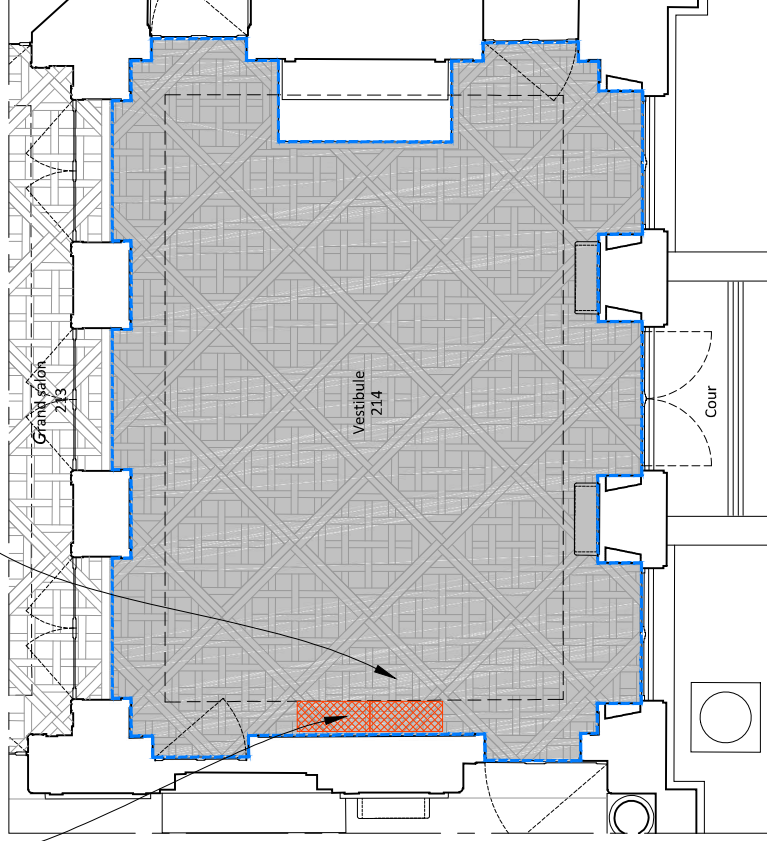
ÉTAT PROJETÉ : plan du vestibule, pièce 214 (1/50e)

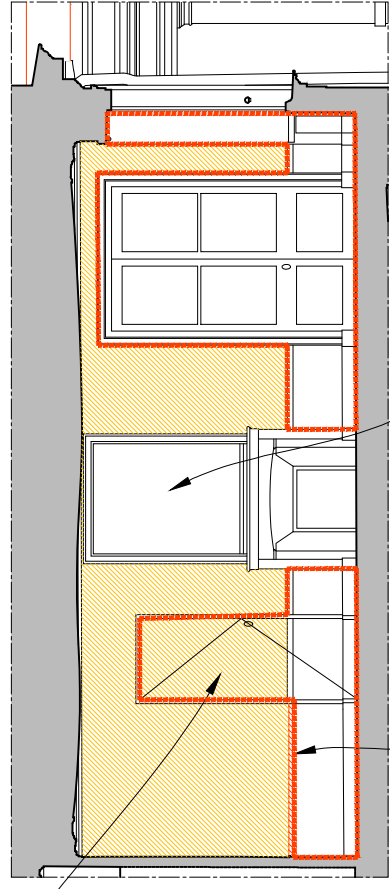
Élévation Nord

Tenture à l'arrière du miroir
Dépose/reposse du miroir par le lot
restauration de menuiseries

Complément de cimaise

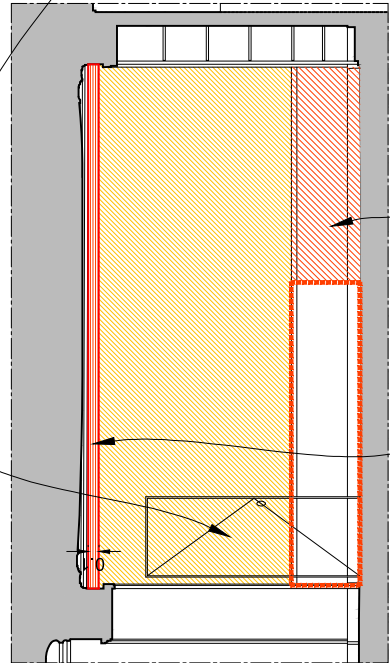
Élévation Ouest

Portes sous tenture

Complément de lambris

Fente de soufflage
posée par le lot CVC

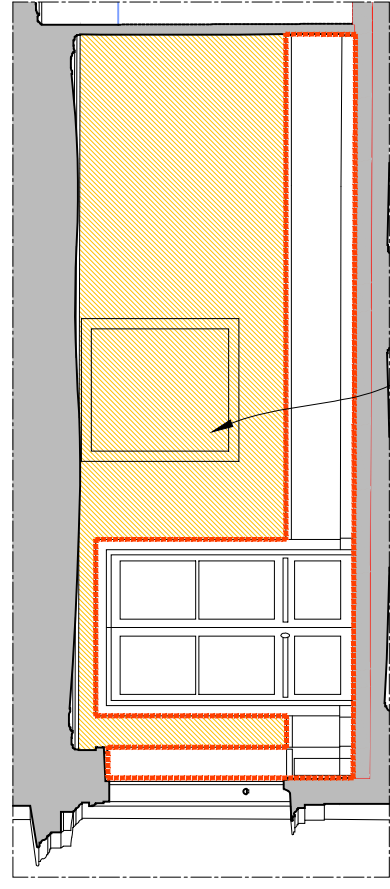
Élévation Sud

Dépose en conservation du miroir par
le lot restauration de menuiseries
